PIANO PER L'ELIMINAZIONE DELLE BARRIERE ARCHITETTONICHE BIBLIOTECA NAZIONALE BRAIDENSE

Biblioteca Nazionale
Braidense

**STATO DI FATTO
SCHEDE DI RILIEVO
FOTO E PLANIMETRIE**

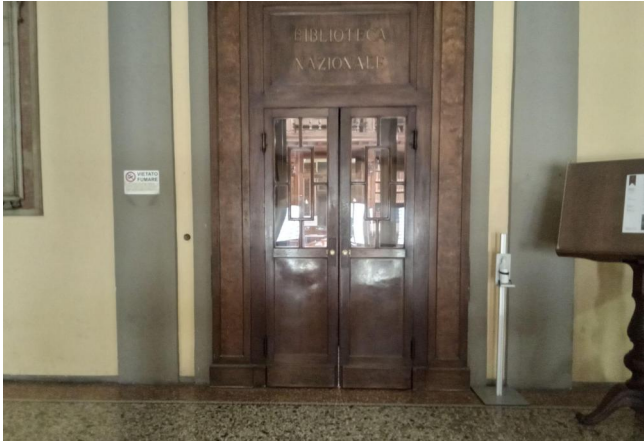
NOTA: Porta a doppia anta con ante strette e molla di ritorno con larghezza della singola anta pari a circa 60 cm, entrambe le ante sono manovrabili per l'apertura. La movimentazione delle ante può essere migliorata intervenendo sulla forza delle molle di ritorno. si propone anche installazione di maniglioni verticali sulle ante, posti ad altezza adeguata a norma. Si segnala che per aiutare per l'apertura delle porte è comunque disponibile il personale di sala della biblioteca.

PORTA INGRESSO Larg. 90cm [LR Lomb] [DM236] SHP02	0		1
Larghezza Anta Singola min 80 - max 120cm [DM236] SHP03 larghezza singola anta 60 cm	0		2
Maniglia a leva [DM236] SHP05	0		2
Maniglia: ALTEZZA 85-95cm [DM236] SHP06 altezza attuale 116 cm	4 cad		2
Molla di Ritorno (assenza di) [DM236] SHP09 La molla di ritorno impedisce l'apertura temporanea dell'anta in posizione stabile per consentire il passaggio. Si propone di adeguare il sistema di blocco in posizione aperta (o in alternativa eliminare le molle di ritorno).	2 cad		2
Forza di apertura max 8Kg [DM236] SHP10	0		1
Spazio Antistante ADEGUATO [DM236] SHP16	0		1
Spazio Retrostante ADEGUATO [DM236] SHP17	0		1

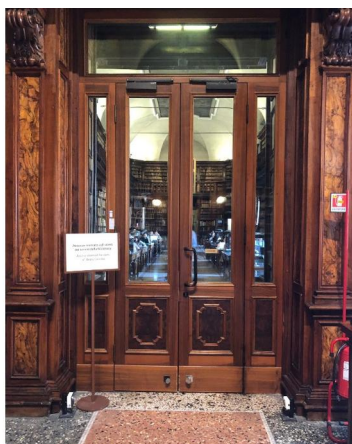
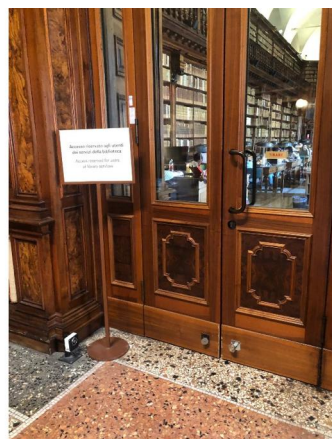
NOTA: Porta a doppia anta con ante di dimensione limitata e molla di ritorno con larghezza della singola anta pari a circa 60 cm, entrambe le ante sono manovrabili per l'apertura. La movimentazione delle ante può essere migliorata intervenendo sulla forza delle molle di ritorno. si propone anche installazione di maniglioni verticali sulle ante, posti ad altezza adeguata a norma, in aggiunta/sostituzione delle maniglie esistenti poste a altezza non adeguata. Si segnala che per aiutare per l'apertura delle porte è comunque disponibile il personale di sala della biblioteca.

PORTA INTERNA Larg. netta porta 75 cm [DM236] SHP01	0		1
Larghezza Anta Singola min 80 - max 120cm [DM236] SHP03 Porta a 2 ante, anta singola larghezza 64 cm	0		2
Facilmente manovrabili [DM236] SHP04	0		3
Maniglia: ALTEZZA 85-95cm [DM236] SHP06 Maniglia fissa altezza attuale da 105 cm a 142 cm	4 cad		2
Molla di Ritorno (assenza di) [DM236] SHP09	2 cad		3
Forza di apertura max 8Kg [DM236] SHP10	1 cad		3
Spazio Antistante ADEGUATO [DM236] SHP16	0		1
Spazio Retrostante ADEGUATO [DM236] SHP17	0		1

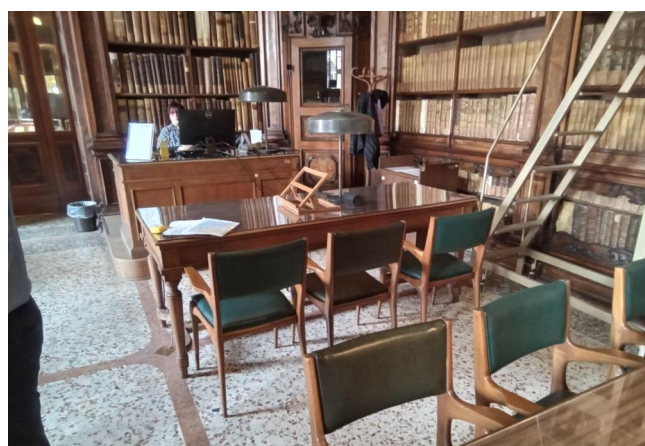
NOTA: I tavoli da lettura presenti nella sala hanno una altezza inferiore (sotto il piano di appoggio) limitata che rende difficoltoso o impedisce l'utilizzo da parte di persone in sedia a ruote, in base alla altezza delle diverse carrozzine calibrate spesso su misura. Nella logica di ragionevole accomodamento si può semplicemente prevedere di mettere a disposizione per la lettura anche il tavolo da riunioni posto in fondo alla sala che invece presenta migliori caratteristiche di accessibilità (maggiore spazio sotto il ripiano).

Altezza adeguata tavoli / scrivanie per accostarsi in carrozzina
MBS01

Altezza utile sotto il piano 63 cm. Piano di lettura a 85 cm.

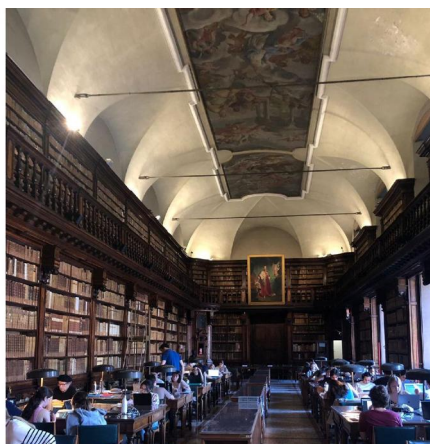
NOTA: La porta è a due ante, con larghezza della singola anta pari a 55 cm, entrambe le ante sono manovrabili per l'apertura. La movimentazione delle ante può essere migliorata intervenendo sulla forza delle molle di ritorno. Si segnala che per aiutare per l'apertura delle porte è sempre disponibile il personale di sala della biblioteca.

Maniglia: ALTEZZA 85-95cm [DM236] SHP06 Maniglia fissa da h. 105 ad h. 142.	0	 	3  
Molla di Ritorno (assenza di) [DM236] SHP09	1 cad

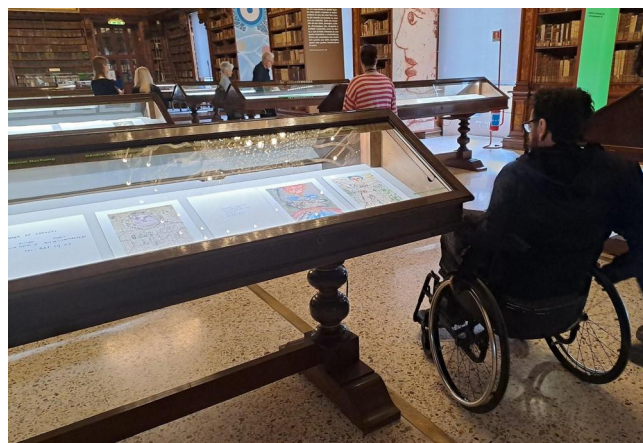
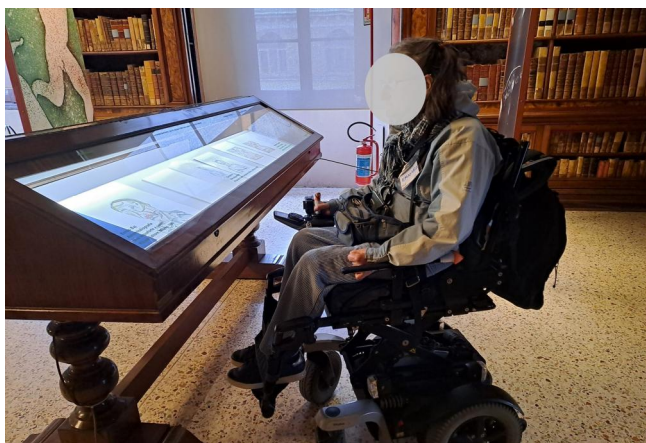
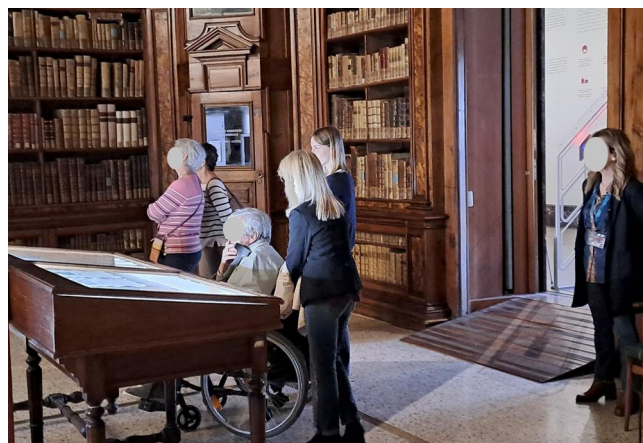
NOTA: Gli elementi espositori utilizzati per mostre temporanee ospitate nella Sala Maria Teresa hanno caratteristiche (di altezza, inclinazione della base di appoggio, bordi rialzati della teca espositiva) che potrebbero creare difficoltà a persone in carrozzina, persone molto basse e bambine/i in quanto hanno una altezza minima da terra di 100 cm. Tuttavia i sopralluoghi effettuati anche con persone che utilizzano sedia a ruote con carrozzine sia manuali che elettroniche di altezze diverse hanno rivelato che l'altezza è comunque fruibile per la maggior parte delle persone.

Vetrine: accessibili in carrozzina [MIC] MES01

Vetrina ad h. 100 cm da terra minimo.

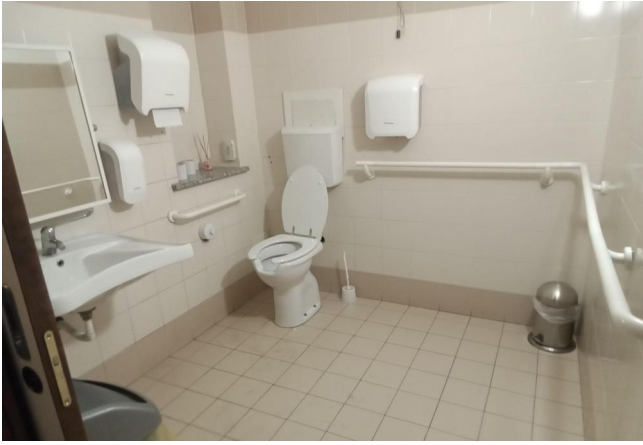
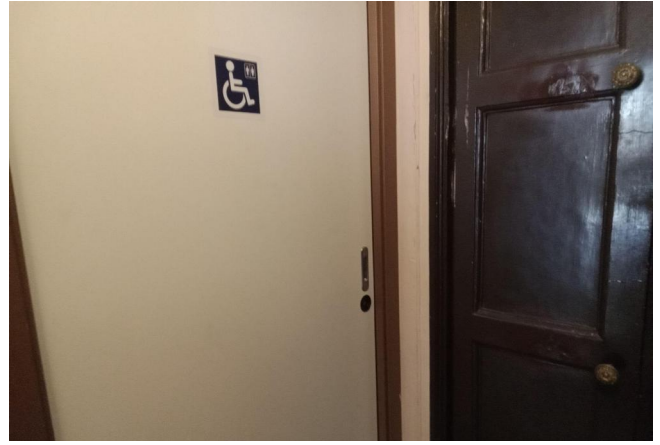
NOTA: Unico bagno presente, accessibile.

Posizione e ingresso del bagno non segnalato	1 cad		
Spazio Libero: Diam 150 o 135x150cm [LR Lomb] BAT03

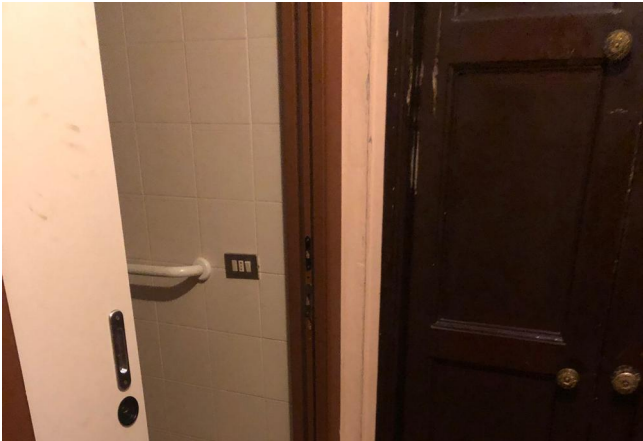
3
altezza da terra attuale minimo 87 cm	1 cad

3
Presente leva clinica, da sostituire con leva normale	1 cad

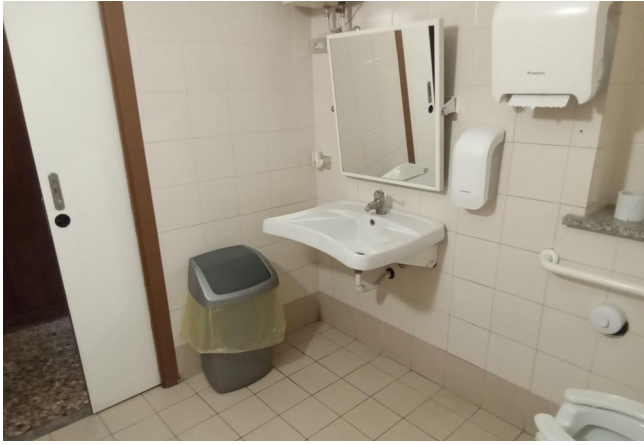
Verifica	Criticità
Bordo superiore 80cm da pav [DM236] BAL01

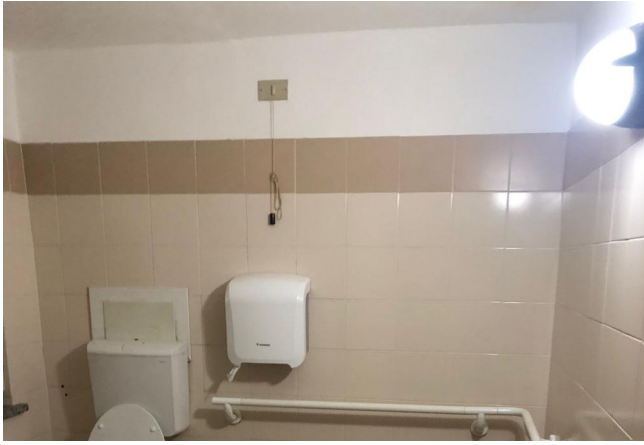
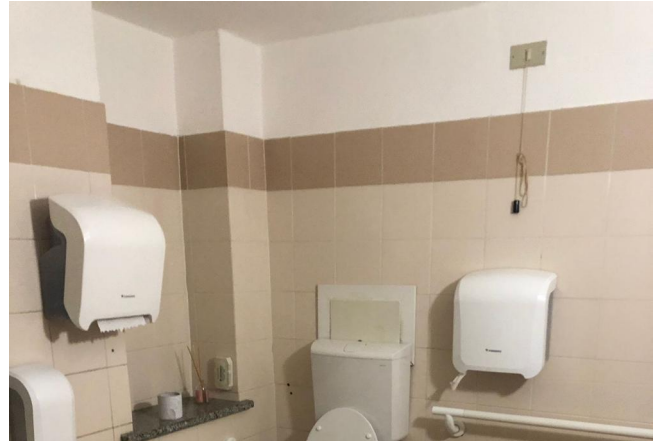
Verifica	Criticità
Accostamento Laterale (spazio libero di 100cm da mezzeria wc) [DM236] BAW01	0		1
Tipo sospeso [DM236] BAW02	0		2
Distanza da mezzeria (asse) del wx al muro a min. 40 cm [DM236] BAW03	0		1
Bordo anteriore WC a 75-80 cm dalla parete posteriore [DM236] BAW04	71 Cm		2
SEDILE superficie superiore a 45-50 cm dal pavimento [DM236] BAW05	0		1
Maniglioni in prossimità della tazza wc; h. a 80 cm da terra [DM236] BAW06	1 cad		3
Scarico Acqua: altezza adeguata BAW15 Pulsante a parete presente ma disattivato. Pulsante attivo posto sopra 1 cad cassetta esterna ad h.120 cm.			4
Scarico Acqua: facilità uso BAW16	0		3
CAMPANELLO in prossimità del wc [DM236] BAW07 Da spostare più vicino al wc.	1 cad		3

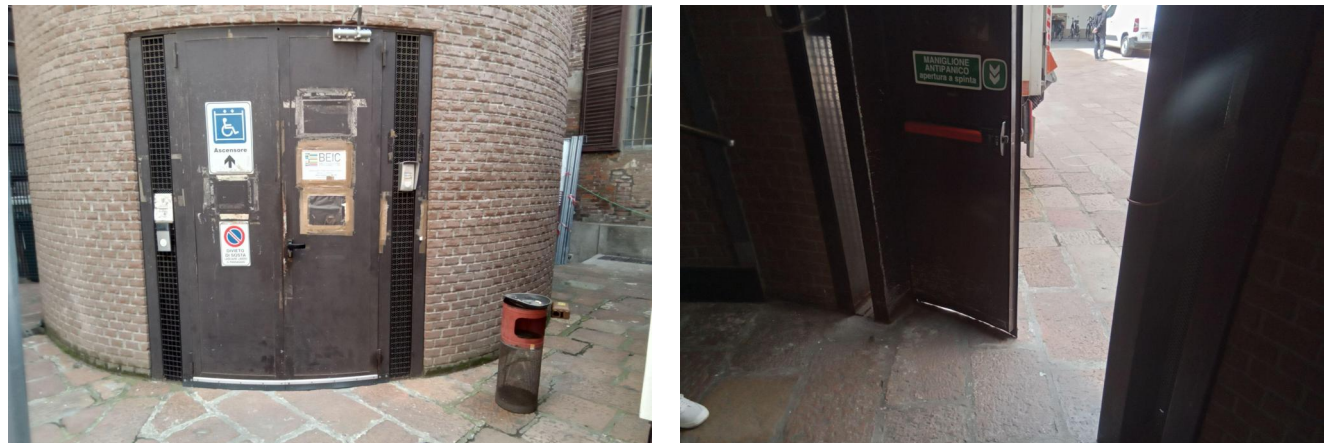
Ingresso da Via Fiori
Oscuri: porta

Verifica	Criticità
PORTA INGRESSO Larg. 90cm [LR Lomb] [DM236] SHP02	0		1
Larghezza Anta Singola min 80 - max 120cm [DM236] SHP03 ingresso con doppia anta, anta singola larghezza 65 cm	0 Cm		2
Facilmente manovrabili [DM236] SHP04	0		3
Maniglia a leva [DM236] SHP05	0		1
Maniglia: ALTEZZA 85-95cm [DM236] SHP06 h. attuale 105 cm da terra	0		2
Molla di Ritorno (assenza di) [DM236] SHP09 Manca possibilità di blocco in posizione aperta.	2 cad		3
Forza di apertura max 8Kg [DM236] SHP10	0		2
Spazio Antistante ADEGUATO [DM236] SHP16	0		1
Spazio Retrostante ADEGUATO [DM236] SHP17	0		1

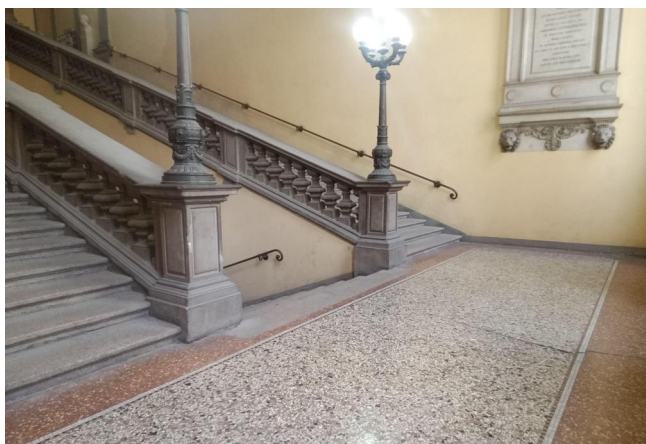
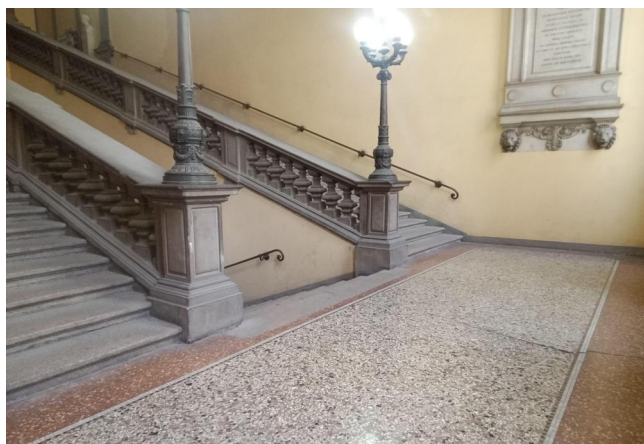
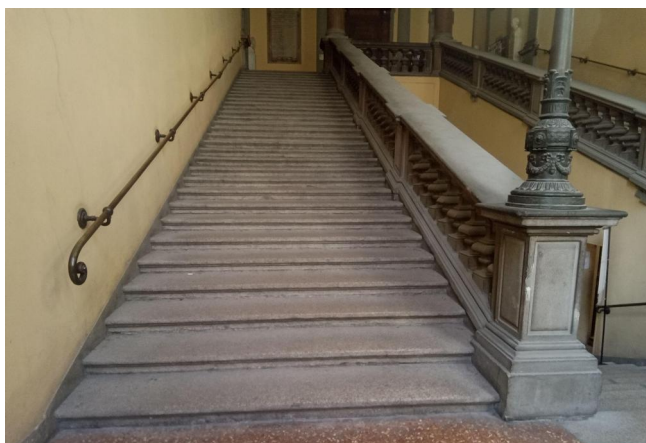
NOTA: L'ingresso principale alla Biblioteca Braidense attraverso lo scalone non è adeguatamente segnalato.

Mappe orientamento EDS01	1 cad

Pavimentazione tattilo-plantare EDS03	4 m

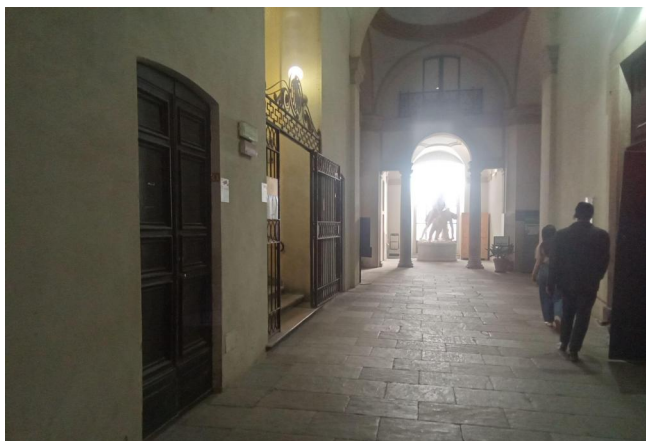
NOTA: La presenza del cartello su piantana in corrispondenza all'ingresso del deposito bagagli / locker, genera pericolo per le persone non vedenti, ipovedenti o semplicemente distratte. Si propone di rimuoverlo e sostituirlo con segnaletica a parete a bandiera h. min 220 cm.

Cartello indicatore su piantana per deposito bagagli lungo la scala

NOTA: La collocazione dell'accesso al deposito bagagli é fortemente problematico e non a norma perché posto direttamente lungo la scala. In previsione di un suo spostamento si propone intanto di mettere in sicurezza l'accesso al locale.

Gradino/Soglia segnalato con variaz. cromatica [DM236] SHG07

Gradino/Soglia segnalato in modo tattile plantare SHG09

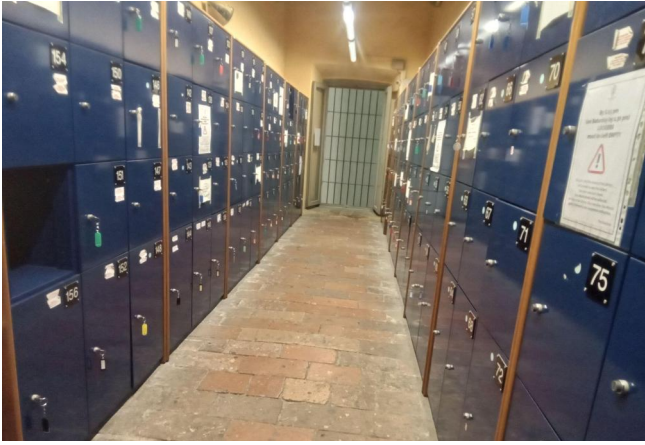
NOTA: La posizione del deposito bagagli evidentemente non è accessibile per persone con difficoltà motorie che utilizzano la carozzina o che non possono percorrere le scale. E' necessario dar corso a progetto complessivo di revisione degli spazi. Tuttavia nell'immediato si propongono miglioramenti utili a chi comunque può raggiungere il locale ed utilizzare il deposito.

Deposito Bagagli: presente [MIC] MGR02	0		1
Locker: è presente [MIC] MGR04	0		1
Locker: accessibili in carozzina [MIC] MGR06	0		4
Locker: profondità adeguata [MIC] MGR07	42 Cm		1
Locker: apertura/chiusura facilitata adeguata [MIC] MGR09	10 cad Si propone modifica di un numero minimo adeguato di armadietti. Oltre a modificare la chiusura, deve essere prevista la installazione di codice alfanumerico in rilievo e braille su armadietto e portachiavi relativo.		1
Deposito Passeggini [MIC] MGR13	0		1
Locker: contrasto cromatico MGR05	0		1
Locker: luminosità vano MGR08	0		1
Locker: leggibilità numero / lettera MGR10	1 cad Manca indicazione in rilievo e Braille sia sull'armadietto che sul portachiave		1

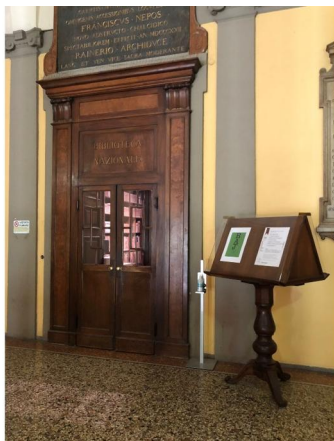
NOTA: Presenza di bacheca con spigoli vivi in prossimità del percorso di ingresso

Bacheca con spigoli, h 123 cm. Si prevede sostituzione.

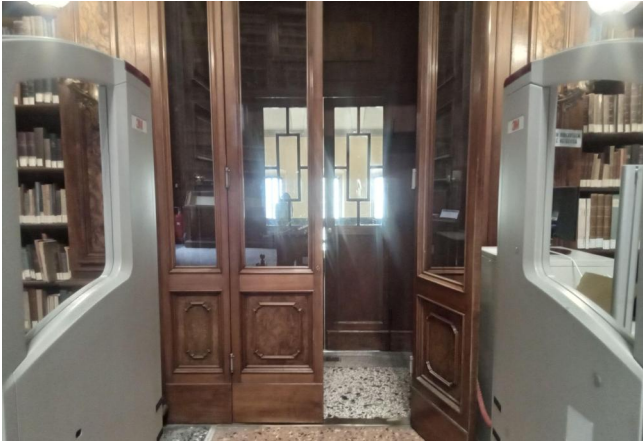
Verifica	Criticità
PORTA INTERNA Larg. netta porta 75 cm [DM236] SHP01	0		1
PORTA INGRESSO Larg. 90cm [LR Lomb] [DM236] SHP02	0		1
Larghezza Anta Singola min 80 - max 120cm [DM236] SHP03 porta a doppia anta con anta singola circa 60 cm	0		2
Facilmente manovrabili [DM236] SHP04	0		3
Maniglia a leva [DM236] SHP05	0		3
Maniglia: ALTEZZA 85-95cm [DM236] SHP06	4 cad		3
Molla di Ritorno (assenza di) [DM236] SHP09	2 cad		3
Forza di apertura max 8Kg [DM236] SHP10	0		2
Porta vetrata: SEGNALAZIONE del vetro [DM236] SHP14	2 cad		3
Spazio Antistante ADEGUATO [DM236] SHP16	0		1
Spazio Retrostante ADEGUATO [DM236] SHP17	0		1
La maniglia è facilmente percepibile (Contrasto/Colore) SHP19	0		2

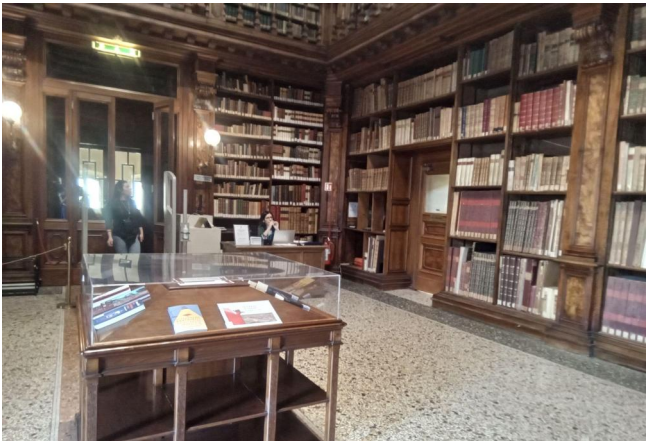
Servizi di accoglienza

NOTA: Pre accoglienza in atrio

Verifica	Criticità
Accoglienza per Gruppi [MIC] MSR01	0		1
INFO (con icone) per livelli di accessibilità [MIC] MSR02	1 cad		3
Interpreti LIS [MIC] MSR03	0		2
Tablet informativi [MIC] MSR06	0		2

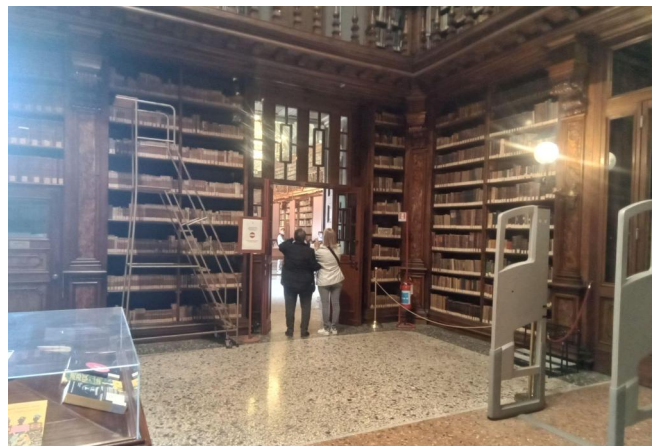
Orientamento,
vie di esodo
di emergenza

Verifica	Criticità
Mappa Tattile all'ingresso [MIC] MOR01	1 cad			2
Segnaletica VIE DI FUGA "safety indentification" ISO 23601 [MIC] MOR03	0			1
Wayfinding [MIC] MOR04	4			3
Segnaletica Leggibile [MIC] MOR05	0			2
Segnaletica Braille [MIC] MOR06	0			2

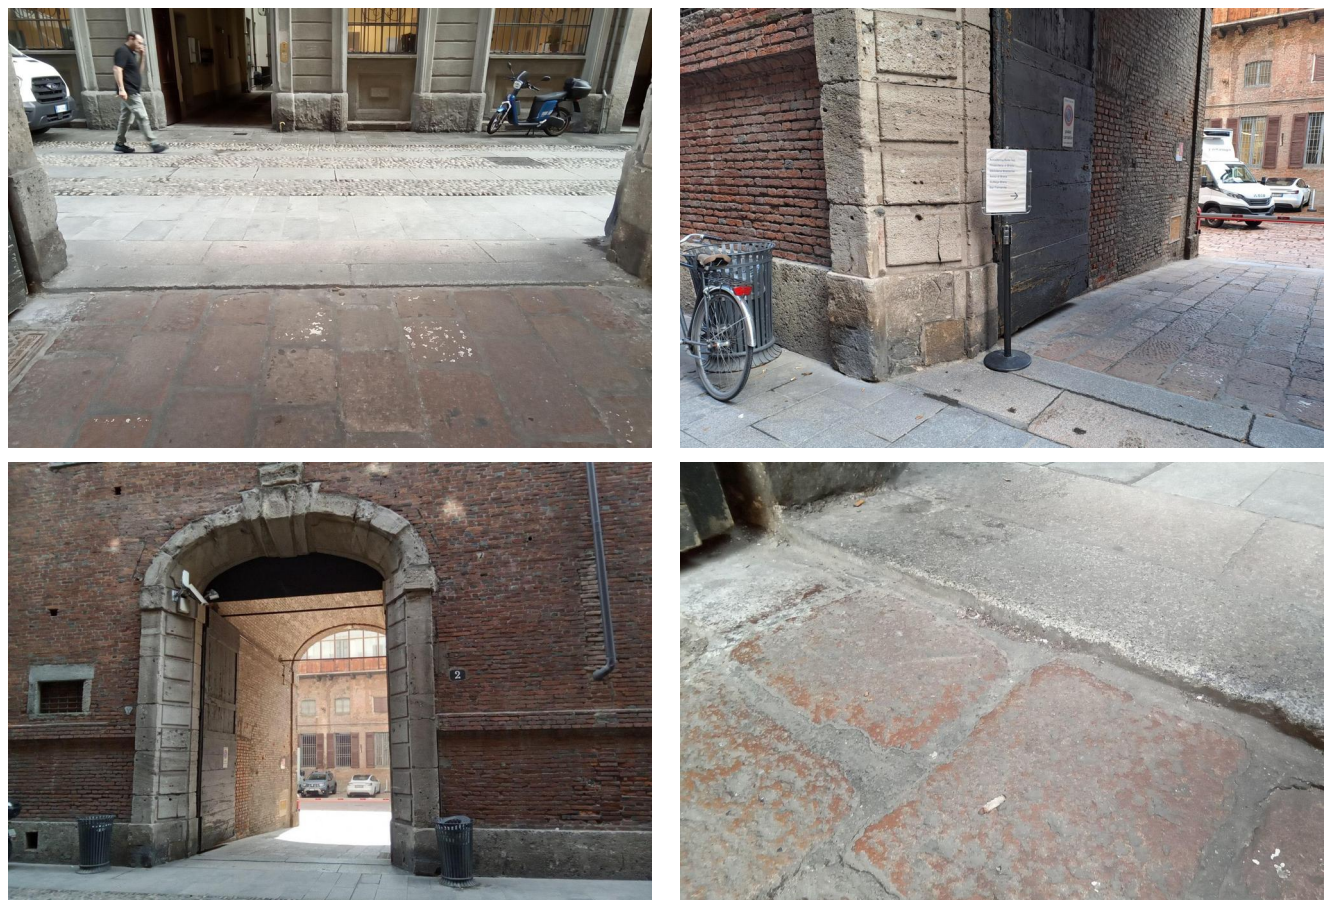
Ingresso da Via Fiori
Oscuri 2. Soglia.

Verifica	Criticità
<p>Soglia: max 2,5 cm [DM236] SHG01</p> <p>Soglia altezza variabile 2,5 - 3 cm. Larghezza dell'ingresso 3,70 m. 0</p>	<div>✓</div>	<div>3</div> <div>⚠</div>
<p>Soglia: bordo arrotondato o smussato [DM236] SHG02</p> <p>Soglia altezza variabile 2,5 - 3 cm. Larghezza dell'ingresso 3,70 m. 3,7 m</p>	<div>✓</div>	<div>4</div> <div>⚠</div>
<p>Pavimentazione Antisdrucchiolevole [DM236] SHG06</p> <p>0</p>	<div>✓</div>	<div>1</div> <div>⚠</div>
<p>Gradino/Soglia segnalato con variaz. cromatica [DM236] SHG07</p> <p>0</p>	<div>✓</div>	<div>1</div> <div>⚠</div>
<p>Gradino/Soglia ben illuminato SHG08</p> <p>0</p>	<div>✓</div>	<div>1</div> <div>⚠</div>

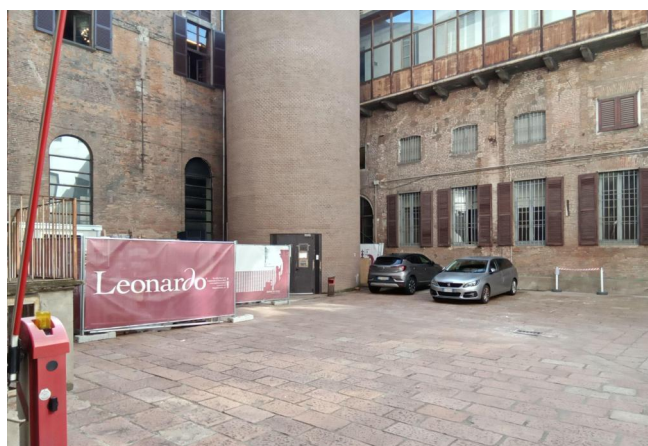
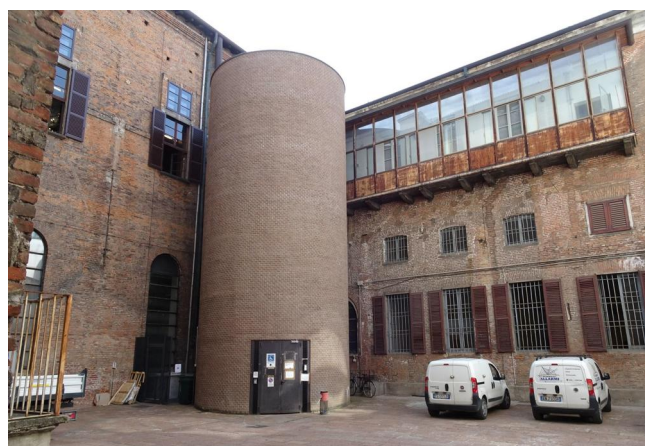
NOTA: L'ingresso alla Biblioteca Braidense mediante la torre con scale ed ascensore non è adeguatamente segnalato, si prevede installazione di idonea segnaletica composta da mappa orientativa all'ingresso e indicazione dell'accesso su Via Fiori Oscuri e alla torre con ascensore.

Presenza ingresso con ascensore non segnalata

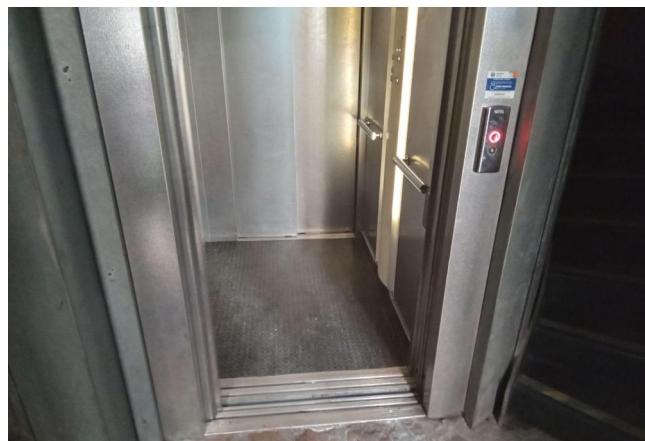
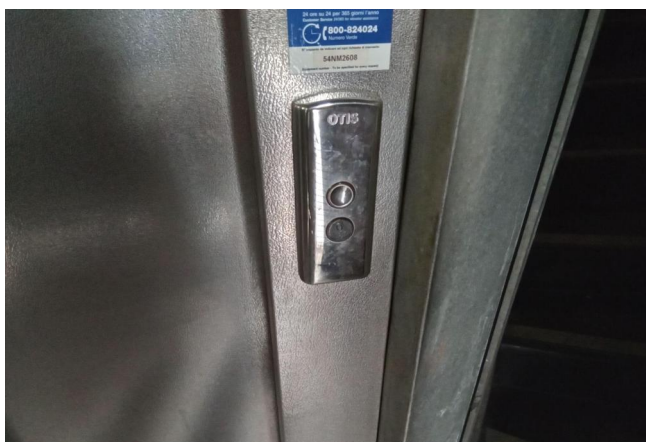
NOTA: Questo ascensore rappresenta una buona pratica al netto della chiara individuazione pulsante per la chiamata perché manca contrasto cromatico.

Verifica	Criticità
Cabina NON Residenziale min. 110x140 cm [DM236] SVA01			1
140x150 a porte contrapposte	0		
Segnalazione sonora di arrivo al piano [DM236] SVA19			1
	0		
Altezza Pulsantiera INTERNA (max 140) [DM 236] SVA17			1
	132		
Altezza Pulsantiera ESTERNA (max 140) [DM 236] SVA16			1
	110		
Pulsanti Interni in Braille [DM236] SVA15			1
	0		
Pulsanti Interni con numerazione a rilievo [DM236] SVA14			1
	0		
Pulsanti Esterni in Braille [DM236] SVA12			1
	0		
Pulsanti Esterni con numerazione a rilievo [DM236] SVA11			1
	0		
Luce di emergenza in cabina [DM236] SVA10			1
	0		
Piattaforma distribuzione 140x140 [DM 236] SVA09			1
	0		
Sistema di autolivellamento [DM236] SVA08			1
	0		
Porta L=adeguamento min. 75 cm [DM236] SVA05			1
	90

Porta su lato corto SVA03	0	 	1  
Cabina NON Residenziale min. 135x150 [LR Lomb] SVA02	0	 	1  
Pulsanti Esterni: contrasto cromatico SVA13	0	 	2  
Dispaly interno con Indicazione Piano SVA21	0	 	1  
Porta di Cabina (interna) Automatica SVA06	0	 	1  
Porta di Piano (esterna) Automatica SVA07	0	 	1  
Porta non diretta verso rampa discendente scala SVA04	0	 	1

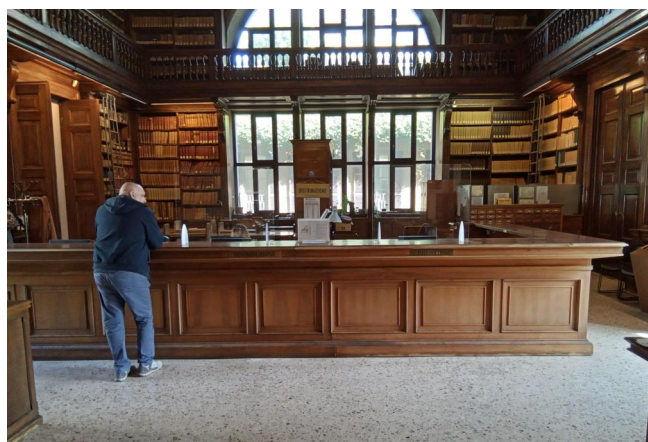
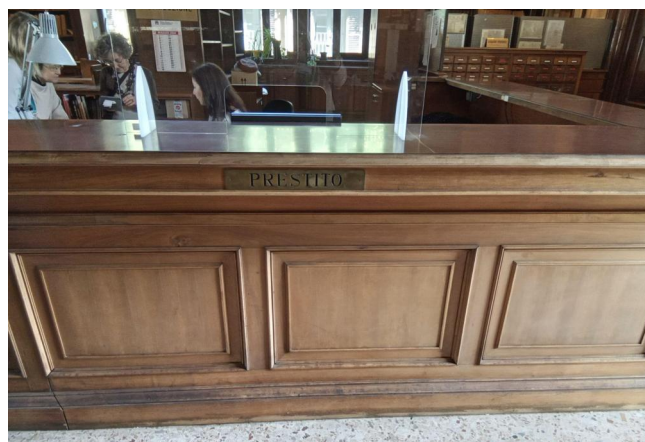
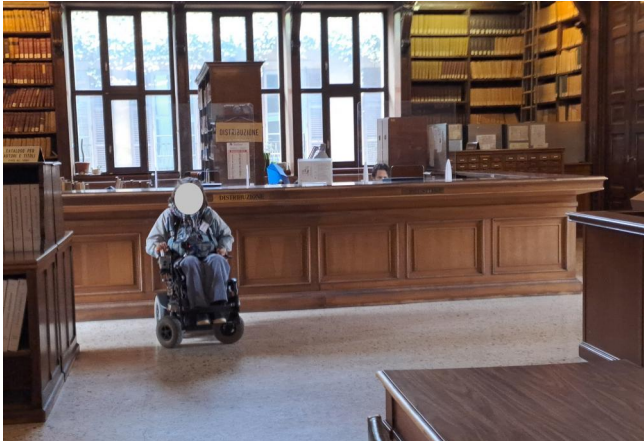
NOTA: Per garantire l'accessibilità del bancone di accesso al prestito ritiro e restituzione, si prevede intervento sul bancone per modificarne una parte al fine da garantire il contatto visivo diretto tra utente insedia a ruote o persona molto bassa e operatore, nonché l'utilizzo del ripiano. Si prevede inoltre integrazione della segnaletica che individua il servizio svolto che sia più leggibile e indifferse lingue.

INFO: scritte chiare e immediate [MIC] MBG01	2 cad			2
BANCONE: altezza e accostamento per carrozzina [MIC] MBG03 altezza da terra 115 cm	1 cad			4
Adeguate posizione pers. di front office (labbiale) [MIC] MBG05 Bancone troppo alto	0			3
BANCONE: pulizia oggetti per evitare di far cadere oggetti/elementi MBG04	0			1
Info scritte: dimensioni carattere adeguato MBG09	1 cad			2
Comunicazione: visibilità viso operatore impiegato MBG13	0			3
Info scritte: altre lingue MBG12	0			2

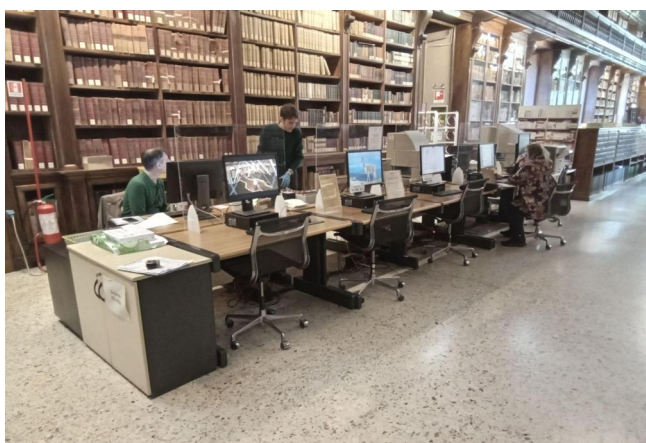
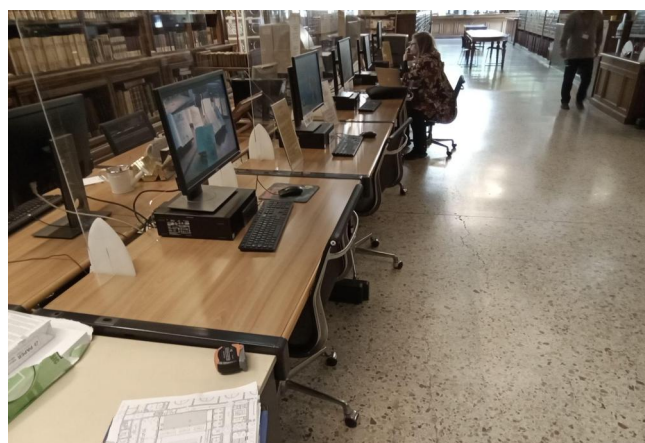
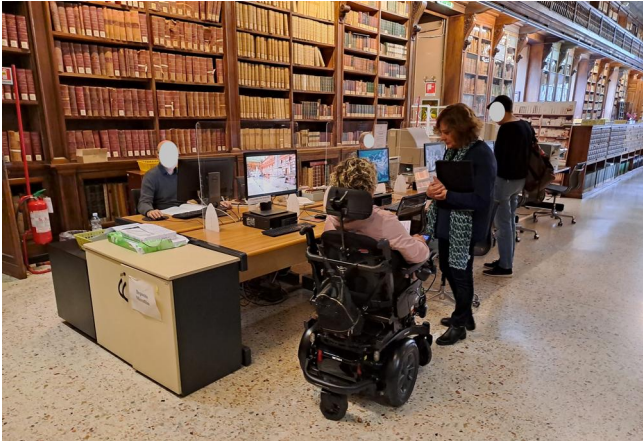
NOTA: La sala "cataloghi" presenta tavoli senza significativi problemi di accessibilità. Risulta necessario implementare l'illuminazione in corrispondenza dei tavoli e migliorare la segnaletica informativa relativa a come si svolge il servizio, anche chiarendo e semplificando il linguaggio utilizzato. Si sottolinea che la descrizione riportata sui cartelli esplicativi/indicativi deve essere semplice, chiara, sintetica, con gerarchia della rilevanza delle informazioni riportate.

Altezza adeguata tavoli / scrivanie per accostarsi in carrozzina MBS01 H. 75 estradizione e 72 intradosso	0	✓	1 !
Facilità d'uso accensione lampada MBS03 Lampada non presente.	0	✓	1 !
Illuminazione adeguata del piano MBS02 Illuminazione scarsa.	3 cad	✓	2 !
Facilità di lettura info regole e orari MBS04 	2 cad	✓	2 !
Percorsi privi di ostacoli postazione - operatore di riferimento MBS05 	0	✓	1 !
Seduta di altezza adeguata per alzarsi senza difficoltà MBS06 	0	✓	1 !

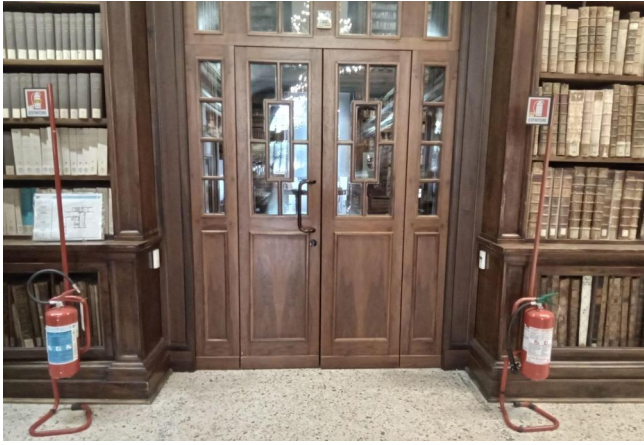
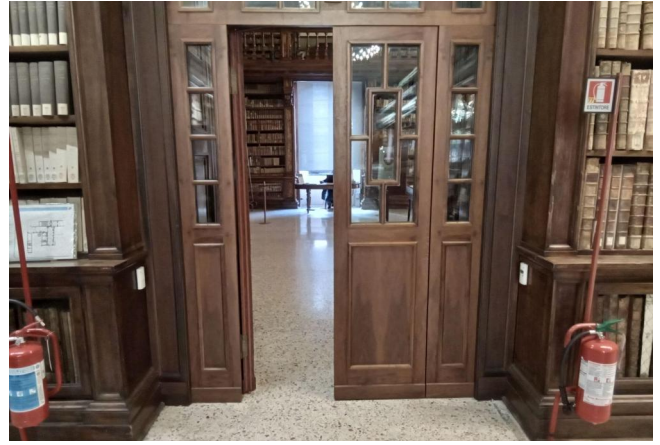
NOTA: Porta a doppia anta con ante strette e molla di ritorno con larghezza della singola anta pari a 60 cm, entrambe le ante sono manovrabili per l'apertura. Per tenerle aperte serve spingere fino al blocco a circa 120 gradi e tirare con forza x richiuderle. La movimentazione delle ante può essere migliorata intervenendo sulla forza delle molle di ritorno. si propone anche installazione/sostituzione di maniglioni verticali sulle ante, posti ad altezza adeguata a norma. Si segnala che per aiutare per l'apertura delle porte è comunque disponibile il personale di sala della biblioteca.

Verifica	Criticità
PORTA INTERNA Larg. netta porta 75 cm [DM236] SHP01	60 cm	0

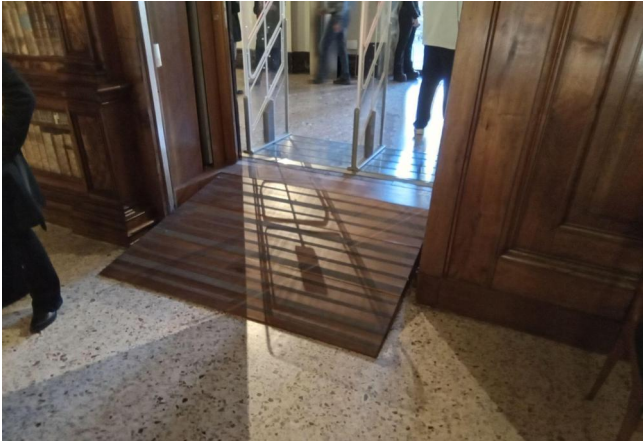
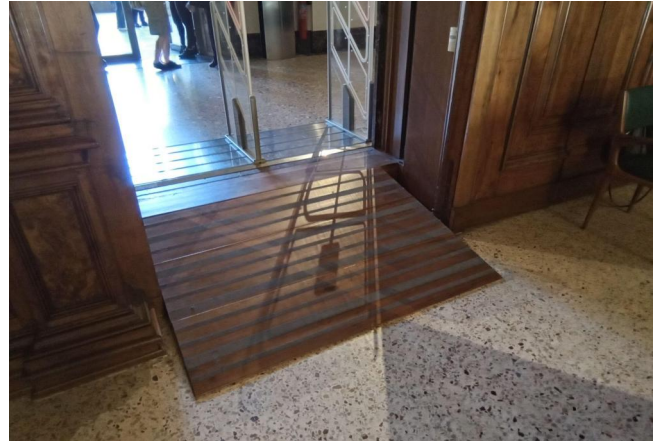
NOTA: Il passaggio attraverso la "porta santa" tra ingresso pinacoteca e sala maria teresa della biblioteca vede la presenza di una rampa in legno con elevata pendenza e senza protezioni laterali. Si propone il rifacimento con rampa a norma (si propone 8%, come da DM 236/89, per una lunghezza di 2,90 m). L'intervento vede necessariamente anche la sistemazione dei primi espositori della sala per rivedere gli spazi di passaggio. Attualmente: dislivello 23 cm; lunghezza 120 cm, pendenza 19%.

Verifica	Criticità
Rampe: largh. minima x1pers - 90cm [DM236] SVR01			1
larghezza 165 cm	0		
Pendenza trasversale (<1%) SVR10			1
	0		
Corrimano h. 90cm [DM236] SVR08			3
	0		
Pendenza 7% - L max 500cm [LR.Lomb] SVR05			4
Dislivello 23 cm. Lunghezza 120 cm. Pendenza 19%	0		
Pendenza max 8% [DM236] SVR04			4
Dislivello 23 cm. Lunghezza 120 cm. Pendenza 19%	0,23 m (disliv)		
Variazione cromatica [DM236] SVR16			2
	0		
Pavimentazione antiscivolo SVR03			1
	0		
Raccordo in alto adeguato SVR15			1
	0		
Spazio dopo salita adeguato 150x150 SVR14			1
	0		
Raccordo in basso adeguato SVR13			1
	0		
Spazio prima salita adeguato 150x150 SVR12			1
	0

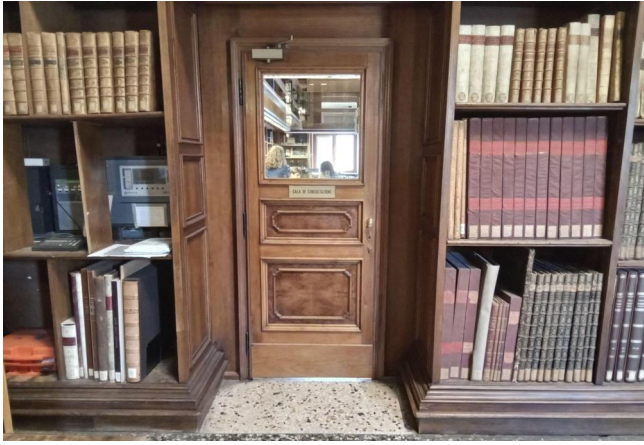
Verifica	Criticità
PORTA INTERNA Larg. netta porta 75 cm [DM236] SHP01	90 cm		1
Spazio Antistante ADEGUATO [DM236] SHP16	0		1
Porta vetrata: SEGNALAZIONE del vetro [DM236] SHP14	0		1
Forza di apertura max 8Kg [DM236] SHP10	0		1
Molla di Ritorno (assenza di) [DM236] SHP09	2 cad		2
Maniglia: ALTEZZA 85-95cm [DM236] SHP06 altezza maniglia attuale 115 cm	0		3
Maniglia a leva [DM236] SHP05 attualmente sono installate piccole maniglie fisse	2 cad		4
Facilmente manovrabili [DM236] SHP04	0		2
Larghezza Anta Singola min 80 - max 120cm [DM236] SHP03	90 cm		1
Spazio Retrostante ADEGUATO [DM236] SHP17	0		1
La porte è facilmente percepibile (Contrasto/Colore) SHP18	0		2
La maniglia è facilmente percepibile (Contrasto/Colore) SHP19	0		2

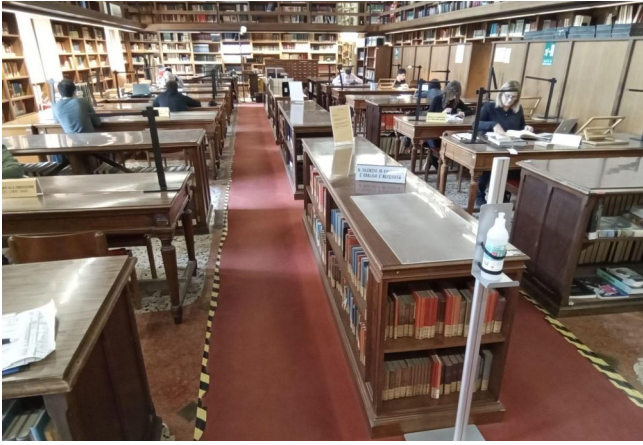
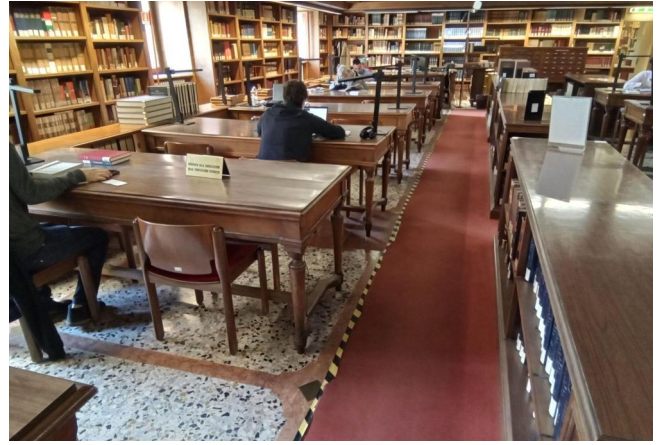
NOTA: La sala "consultazione" ha tavoli da lettura con altezza inferiore (sotto il piano di appoggio) limitata a 65 cm da terra, che rende difficoltoso o impedisce l'utilizzo da parte di persone in sedia a ruote, in base alla altezza delle diverse carrozzine (calibrate spesso su misura dell'utilizzatore). L'altezza del piano superiore è di 84 cm, quindi il piano di appoggio è piuttosto alto. Nella logica di ragionevole acomodamento si prevede l'inserimento (in sostituzione agli esistenti) di due tavoli, dotati di un piano di appoggio più sottile in modo da avere maggiore spazio sotto il ripiano. Si suggerisce di valutare in fase di selezione del prodotto la possibilità che il piano sia inclinabile. Si suggerisce inoltre di integrare il pulsante per accendere/spegnere/regolare la lampada da tavolo di elemento colorato per identificarne la posizione. Vale anche per questa sala quanto indicato per la sala "cataloghi" in merito alla necessità di informazioni semplici, chiare, sintetiche sulle regole di utilizzo del servizio.

<div>Altezza adeguata tavoli / scrivanie per accostarsi in carrozzina MBS01</div> <div>H. piano superiore (estradosso) 84 cm, H. inferiore (intradosso) 65 cm. Ripiano troppo alto. si prevede l'inserimento (in sostituzione agli esistenti) di due tavoli, dotati di un piano di appoggio più sottile in modo da avere maggiore spazio sotto il ripia</div> <div>2 cad</div>	<div> </div> <div>

</div>
<div>Facilità d'uso accensione lampada MBS03</div> <div>Si prevede di integrare il pulsante per accendere/spegnere/regolare intensità della lampada da tavolo di elemento colorato per identificarne la posizione.</div> <div>1 cad</div>	<div>

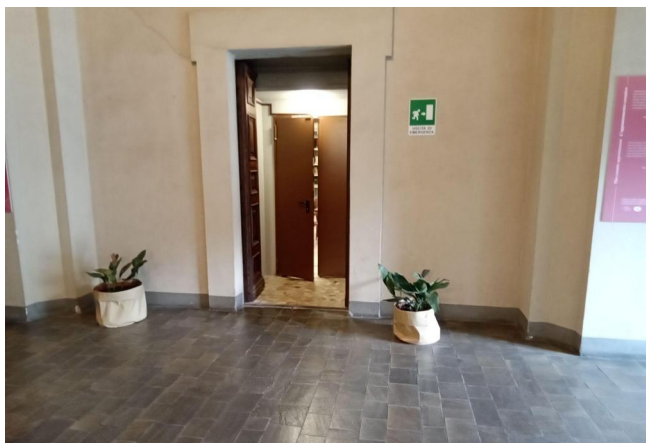
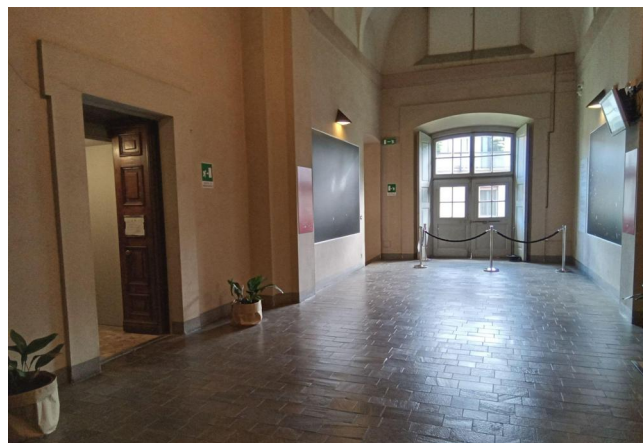
Via di esodo per
gestione emergenza
e "spazio calmo"

NOTA: Mancanza di spazio calmo su via di esodo da biblioteca - zona uffici/sala bibliografica. Questa condizione necessita di un progetto che riguardi una revisione della conformazione / utilizzo di parte degli spazi del servizio, con individuazione di vie di esodo e percorsi sicuri anche per utenti con difficoltà o disabilità. Si propone comunque utilizzo di sedia speciale per evacuazione, con un paio di elementi per il piano primo, da installare e utilizzare sulle due scale ad andamento regolare con rampe rettilinee (scala principale e scala zona uffici).

Mancanza di spazio calmo lungo la via di esodo verticale (scala). in 1
previsione di un progetto di revisione degli spazi si propone utilizzo di
sedia speciale per evacuazione, con un paio di elementi per il piano
primo.

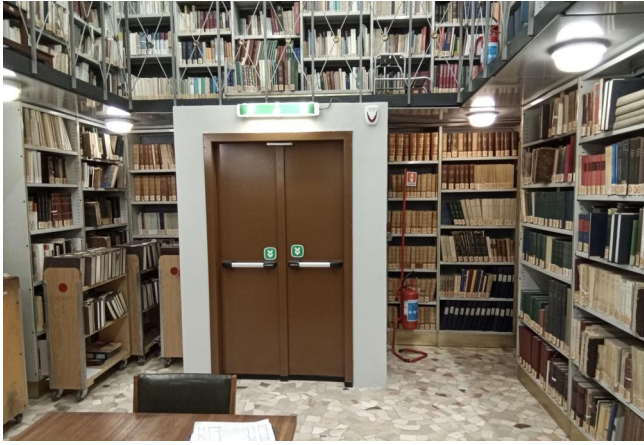
NOTA: Mancanza di spazio calmo su via di esodo da biblioteca - atrio di ingresso. Questa condizione necessita di un progetto che riguardi una revisione della conformazione / utilizzo di parte degli spazi del servizio, con individuazione di vie di esodo e percorsi sicuri anche per utenti con difficoltà o disabilità. Si propone comunque utilizzo di sedia speciale per evacuazione, con un paio di elementi per il piano primo, da installare e utilizzare sulle due scale ad andamento regolare con rampe rettilinee (scala principale e scala zona uffici).

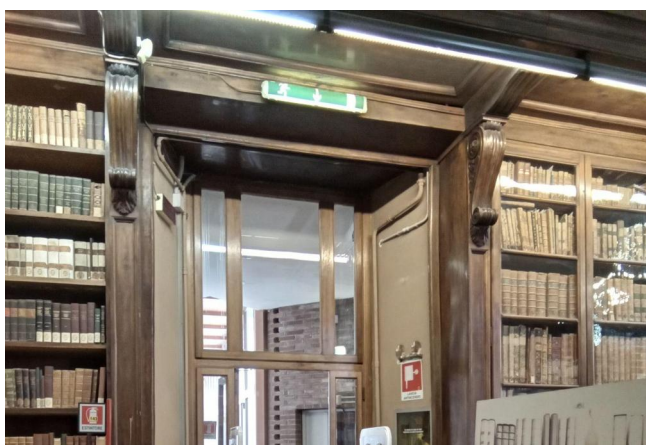
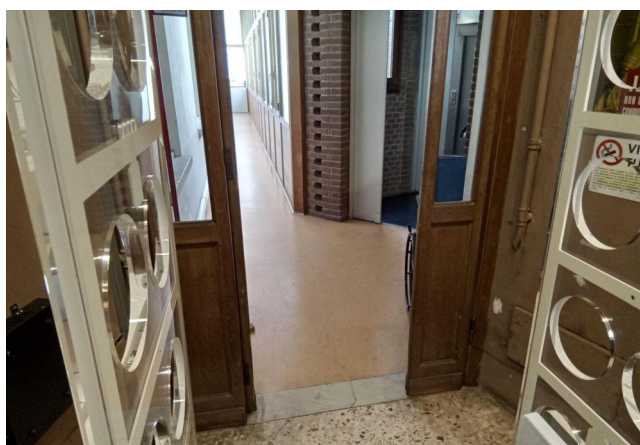
NOTA: Mancanza di spazio calmo su via di esodo da biblioteca - sala cataloghi. Questa condizione necessita di un progetto che riguardi una revisione della conformazione / utilizzo di parte degli spazi del servizio, con individuazione di vie di esodo e percorsi sicuri anche per utenti con difficoltà o disabilità.

Mancanza di spazio calmo lungo la via di esodo verticale (scala). 1 cad

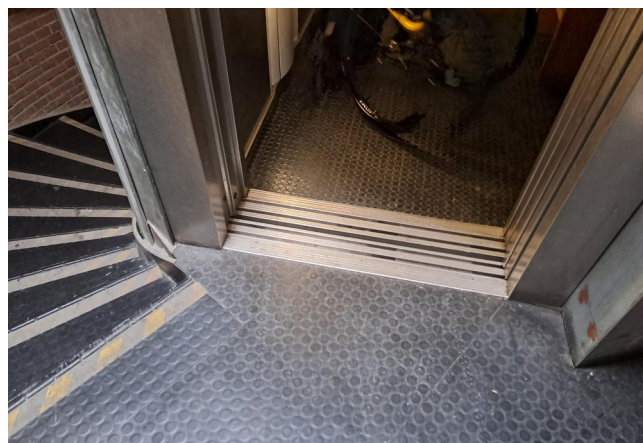
Ingresso da via
Fiori Oscuri 2:
ascensore - pericolo

NOTA: Il pianerottolo di arrivo al piano della biblioteca della scala tonda della torre ascensore presenta un gradino a scendere vicino all'uscita dall'ascensore: necessita di protezione per evitare che durante la manovra con la carrozzina si incontri il vuoto e si perda l'equilibrio. Si propone inserimento di parapetto con fermapiEDE a protezione dello spigolo del gradino in corrispondenza alla porta dell'ascensore. Si veda specifico allegato di proposta progettuale di intervento.

Presenza di gradino a scendere vicino all'uscita dall'ascensore al piano primo: necessita di protezione per evitare che durante la manovra con la carrozzina si incontri il vuoto e si perda equilibrio

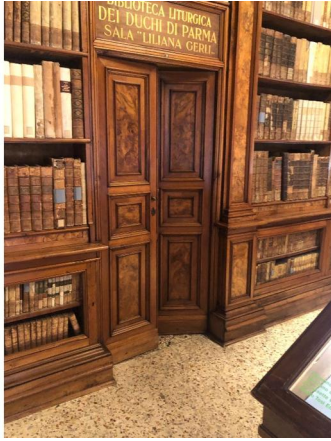
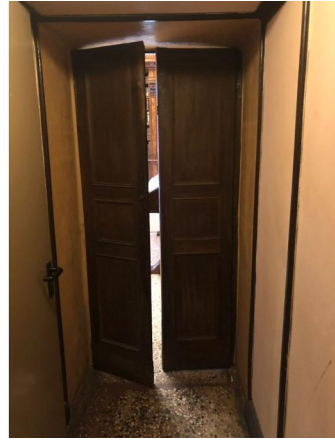
NOTA: Porta a doppia anta con ante strette e maniglia a pomolo. Entrambe le ante sono manovrabili per l'apertura. La movimentazione delle ante può essere migliorata modificando le maniglie, si propone quindi installazione di maniglioni verticali sulle ante, posti ad altezza adeguata a norma.

Verifica	Criticità
La porte è facilmente percepibile (Contrasto/Colore) SHP18	0		2
La maniglia è facilmente percepibile (Contrasto/Colore) SHP19	0		2
PORTA INTERNA Larg. netta porta 75 cm [DM236] SHP01 porta a doppia anta con ante circa 60 cm ognuna	0		2
Spazio Antistante ADEGUATO [DM236] SHP16	0		1
Forza di apertura max 8Kg [DM236] SHP10	0		1
Maniglia: ALTEZZA 85-95cm [DM236] SHP06	4 cad		2
Maniglia a leva [DM236] SHP05	0		2
Facilmente manovrabili [DM236] SHP04	0		2
Larghezza Anta Singola min 80 - max 120cm [DM236] SHP03	0		2
Spazio Retrostante ADEGUATO [DM236] SHP17	0		1
