# PIANO PER L'ELIMINAZIONE DELLE BARRIERE ARCHITETTONICHE MEDIATECA SANTA TERESA

Spazi Urbani

## SCHEDE DI RILIEVO E PROPOSTE DI INTERVENTO FOTO E PLANIMETRIE

01 - Via della Moscova

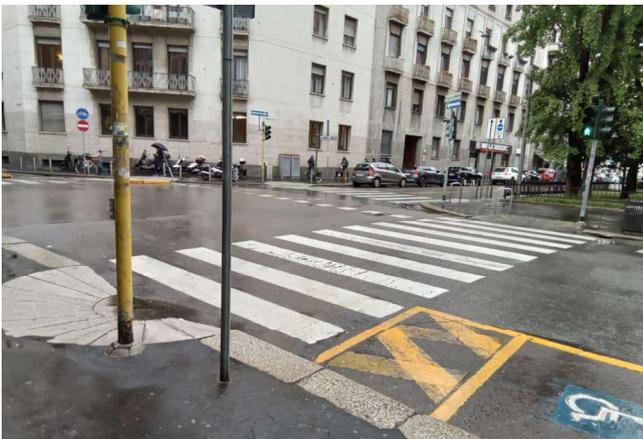
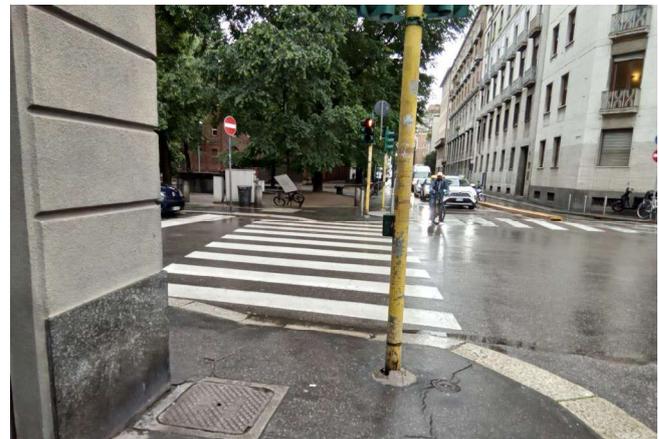
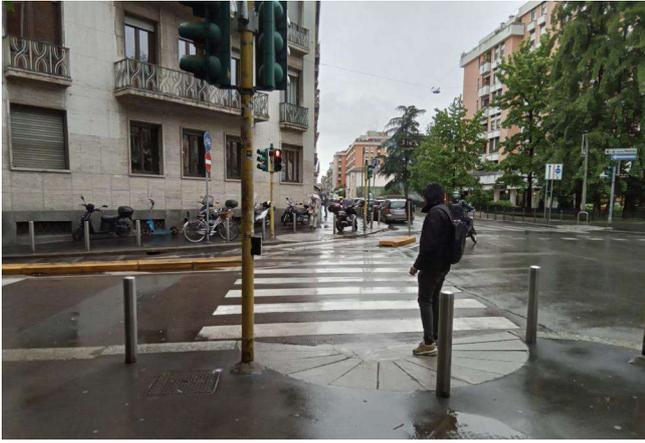
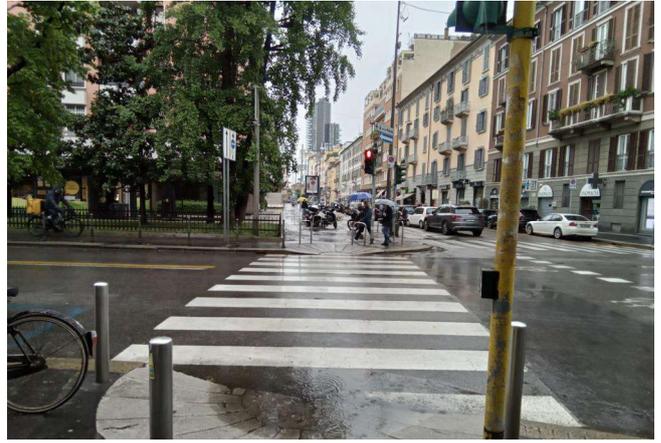
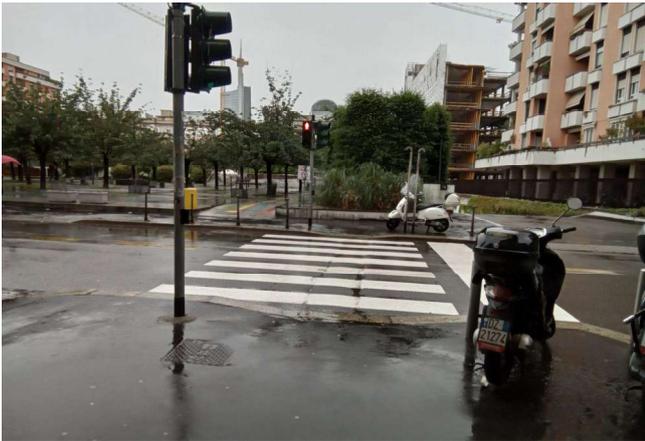
**NOTA:** Gli attraversamenti pedonali agli incroci tra via della Moscova e via San Marco e tra via della Moscova e Corso di Porta Nuova sono privi di segnalazioni tattilo-plantari. Lo stesso dicasi per i due attraversamenti pedonali lungo la via Moscova nei pressi della Mediateca Santa Teresa

<b>Segnalazioni tattili UHA08</b>

La scheda tipologica fa riferimento a 9 attraversamenti pedonali. Per ogni attraversamento pedonale sono necessari mediamente 6 metri lineari di pavimentazioni tattilo-plantari	54 m

**PI UHA.04**  
**Attraversamento: INSERIMENTO  
pavimentazione tattile a T**

Adeguamento di attraversamento pedonale esistente tramite nuova realizzazione di segnaletica tattile a pavimento mediante elementi prefabbricati con codice Loges Vet Intercettazione dell'attraversamento con codice di direzione rettilinea, trasversale al senso di marcia e codice di pericolo valicabile parallelo alla zebra e della stessa larghezza

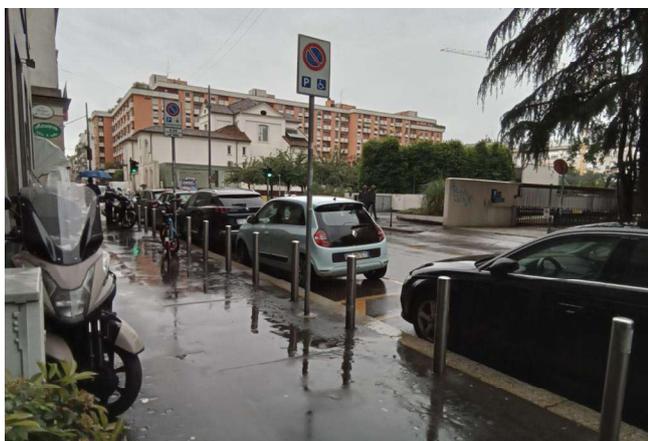
Raccordo idoneo tra park e percorso PKP10 Manca scivolo di raccordo con marciapiede. Si propone un intervento articolato per consentire lo sbarco del conducente dell'automobile sul marciapiede adiacente al posto auto, modificando il marciapiede stesso	1 cad

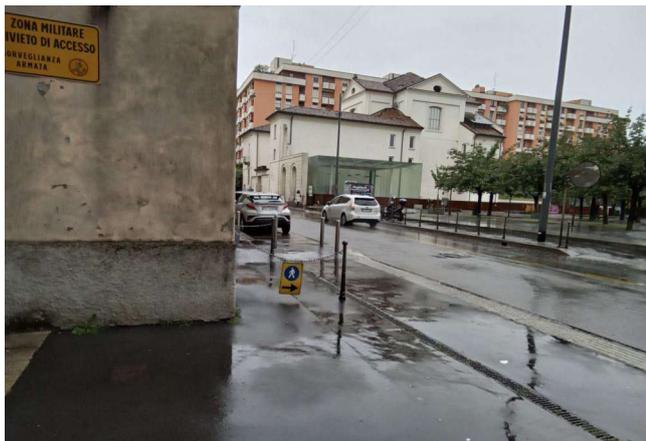
**Transennatura inadeguata UH012**

Il tipo di transennatura è difficilmente percepibile e possibile fonte di 1 cad  
pericolo per una persona cieca o ipovedente

Modifica/spostamento della transennatura esistente al fine di consentire un passaggio minimo di cm 100

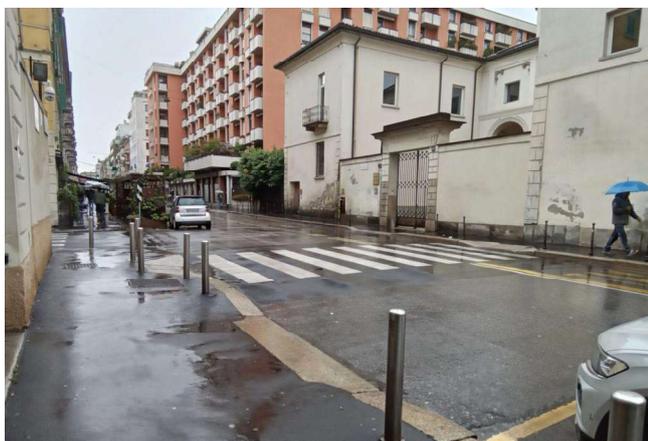
Segnalazioni tattili UHA08	6 m

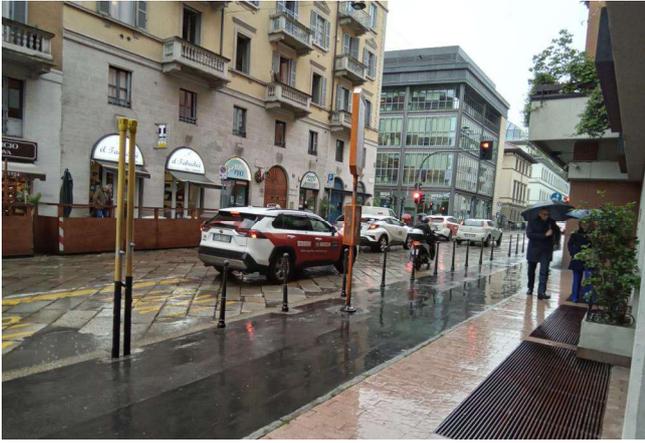
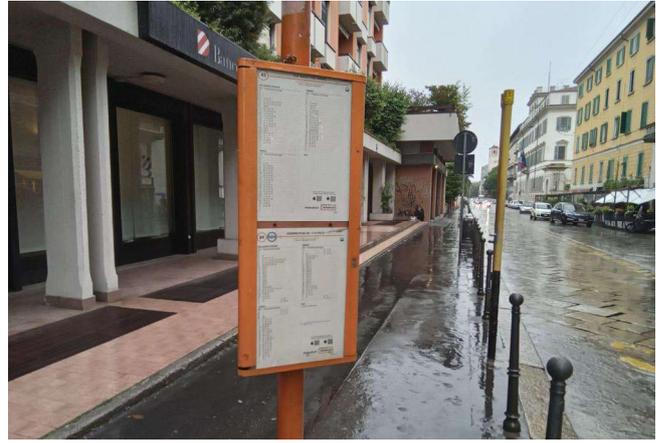
Verifica	Criticità
<b>Pensilina UAF01</b>			2
Il marciapiedi non ha una profondità sufficiente ad accogliere una pensilina	0		
<b>Segnalazione Tattile UAF08</b>			3
	8 m		
<b>Non ostacola il percorso pedonale UAF07</b>			3
	0		
<b>Segnale Tattile: fermata BUS UAF06</b>			3
	0		
<b>Seduta, è presente UAF04</b>			2
	0		
<b>Marciapiede sopraelevato adeguato (BUS) UAF03</b>			1
	0		
<b>Spazio Carrozzina adeguato UAF02</b>			1
	0		
<b>Segnaletica verticale tattile UAF10</b>			2
	0		
<b>Illuminazione adeguata UAF11</b>			1
	0		
<b>Orario Bus: leggibilità UAF13</b>			2
	0		
<b>Orario Bus: presente UAF12</b>			1
	0

Inserimento di pavimentazione tattilo-plantare, costituita da fascia di larghezza 60 cm trattata a righe parallele con funzione di orientamento. Il percorso tattile termina con una segnaletica di "Attenzione/Servizio", ossia una striscia di 40 cm di profondità posta in prossimità della palina o della pensilina qualora esistente.

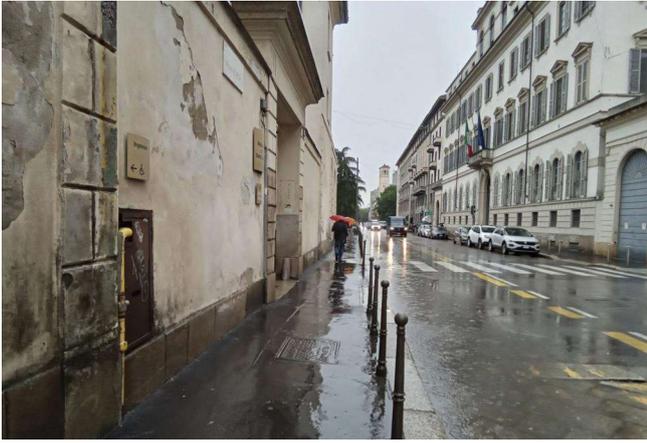
Segnale Tattile: presenza servizio UHP13	3 m

Intervento su percorso pedonale esistente con realizzazione di segnaletica tattile a pavimento mediante elementi prefabbricati con codice Loges Vet (segnale direzione rettilinea) per intercettazione servizi o linee guida percorso
