**PINACOTECA
DI BRERA**

D01

SCHEDE DI RILIEVO

- **RL**
schede di
Rilievo Localizzato

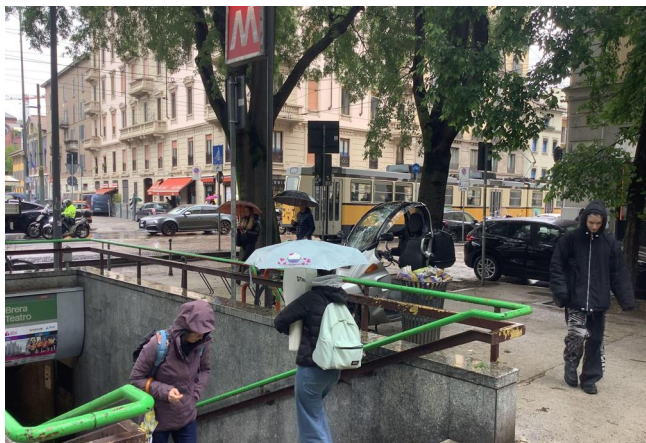
NOTA: Attraversamento a raso su ciottolato, scivoloso in caso di pioggia. Accessibile per disabilità motoria.
Assenza segnalazioni tattili e parziale contrasto cromatico

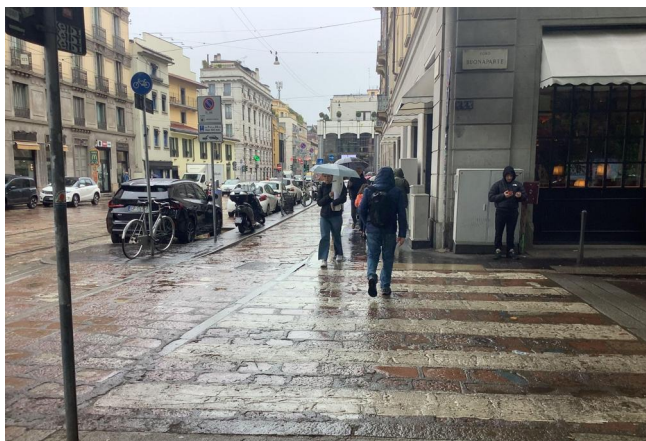
NOTA: Via Tivoli. Ampio marciapiede, buon contrasto cromatico, accessibile a disabilità motorie

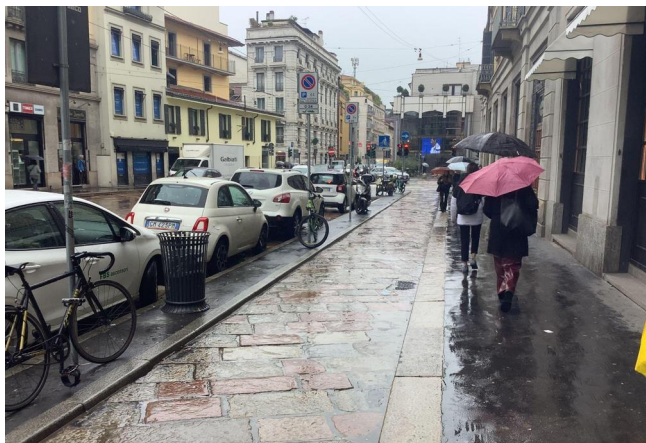
NOTA: Attraversamento a raso con ingombro cestino (poco contrasto)

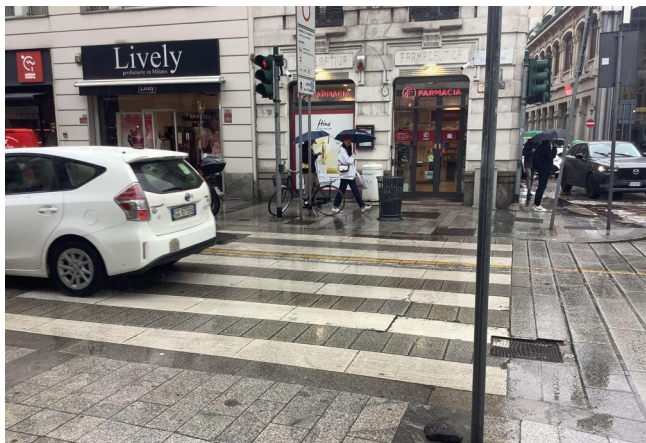
NOTA: Attraversamento con segnalazione uditiva

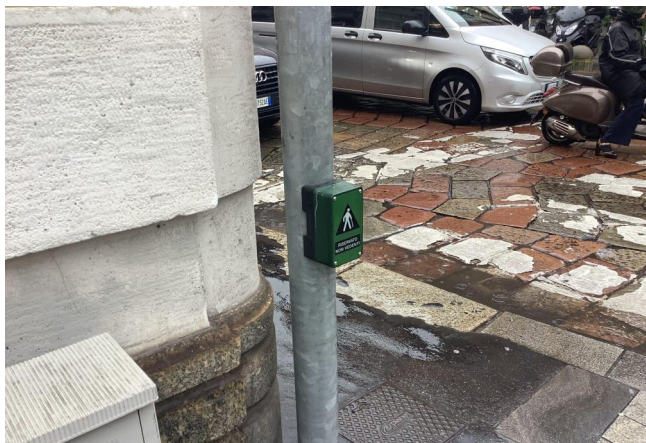
NOTA: Attraversamento accessibile per disabilità motorie ma con presenza di pavimentazione dissestata

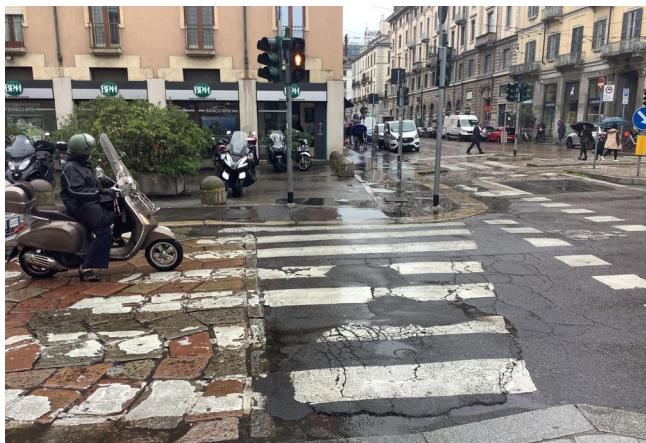
NOTA: Percorso con ostacoli sulla via. Ciottolato sconnesso. Assenza segnalazioni tattili

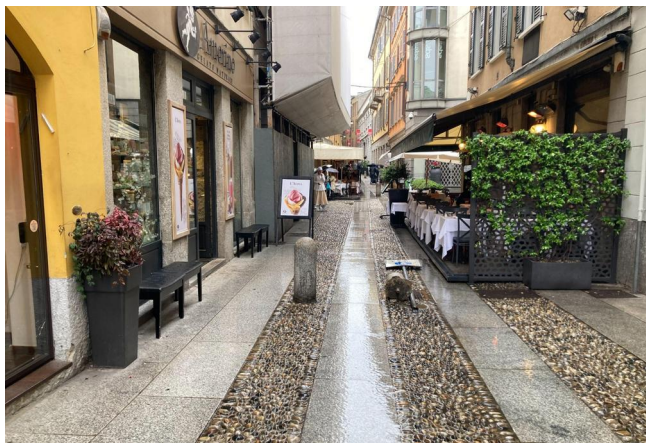
NOTA: Restringimento percorso a causa dei dissuasori con scarso contrasto cromatico

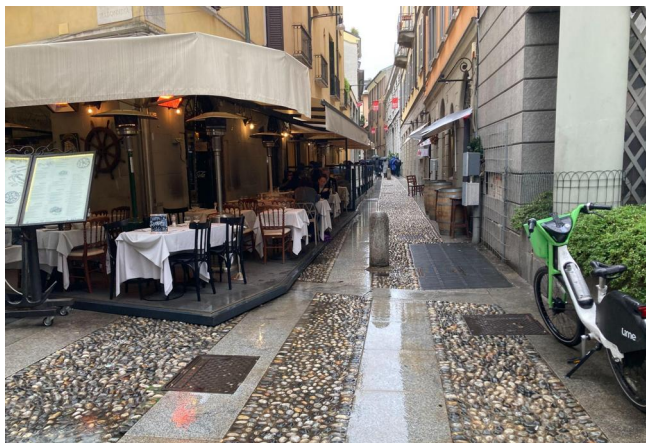
NOTA: Ingombro dato da elementi di arredo esercizi commerciali

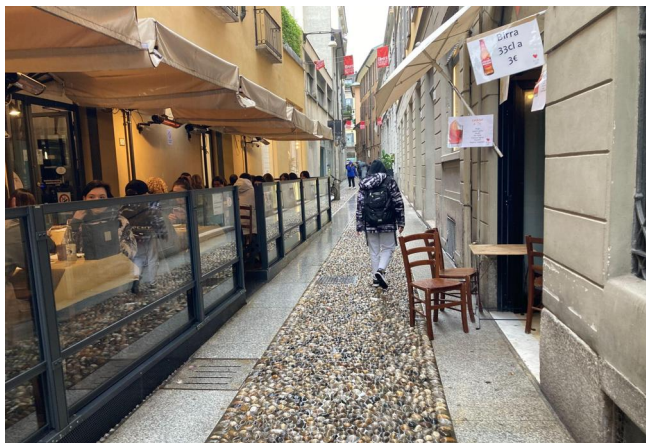
NOTA: Presenza ostacoli sul percorso e pavimentazione sconnessa. Assenza segnalazioni tattili

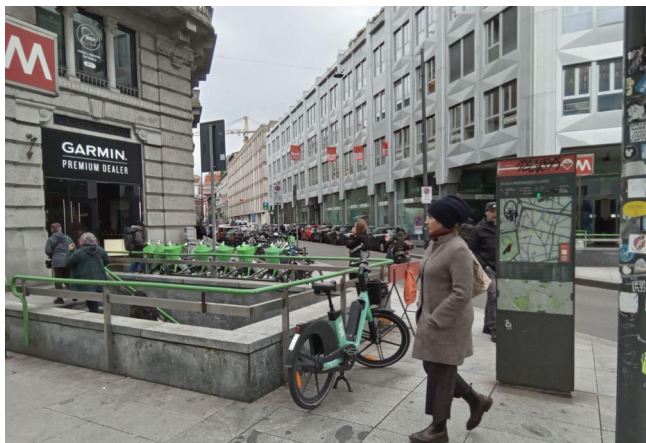
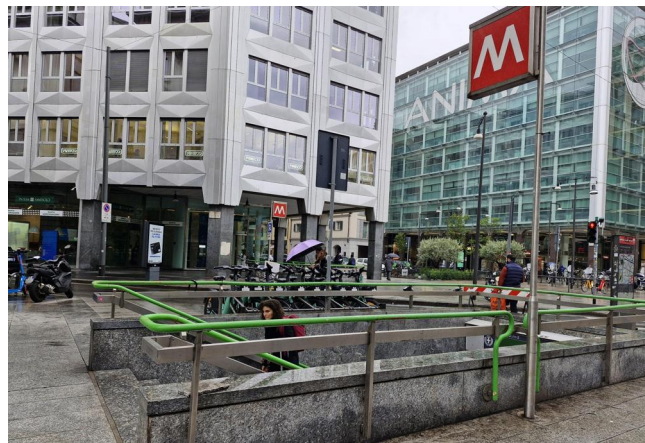
NOTA: Marciapiede ampio e comodo. Ingombri sul marciapiede quali biciclette o cartellonistica

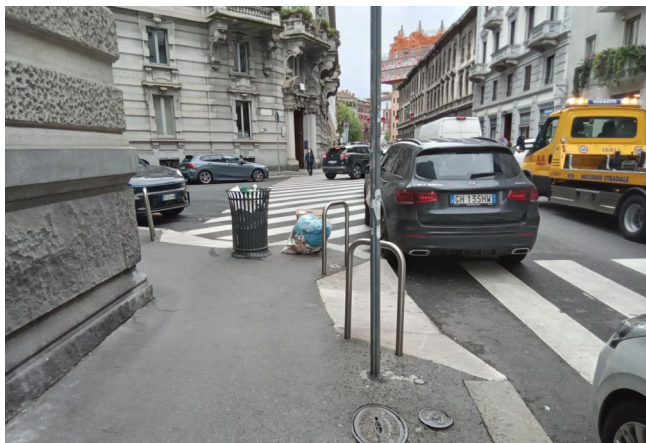
NOTA: Presenza di pali e arredo commerciale ostacolante il passaggio

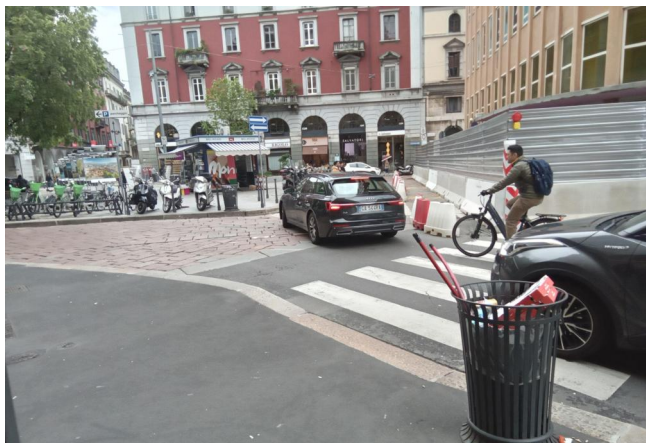
NOTA: Installazioni con poco contrasto

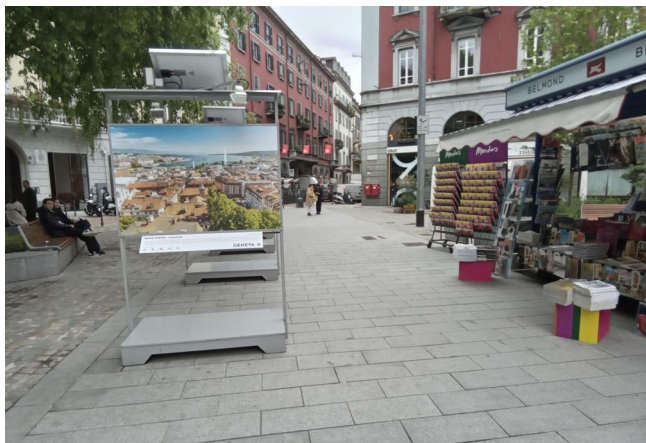
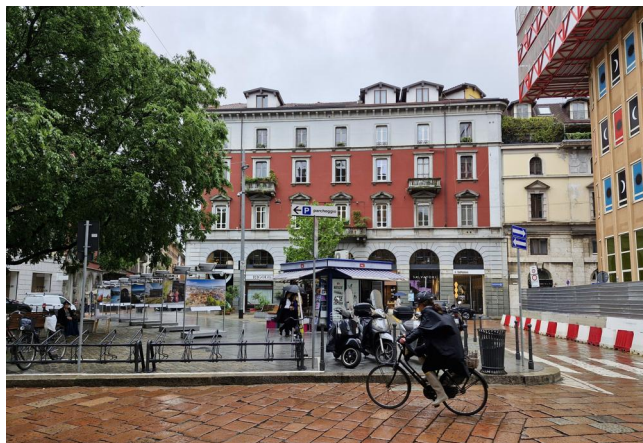
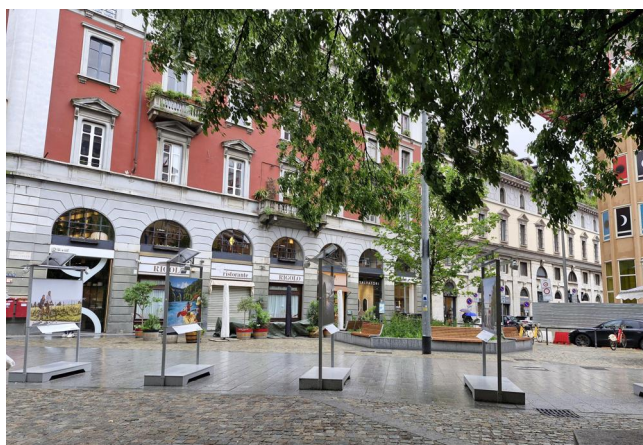
A.2.B07

NOTA: Percorso con marciapiedi di dimensioni limitate

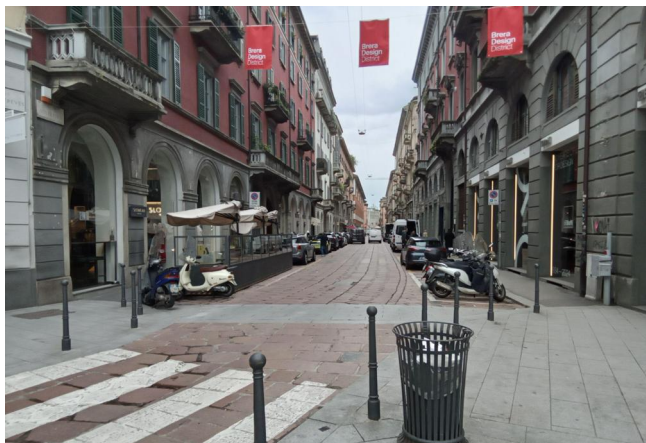
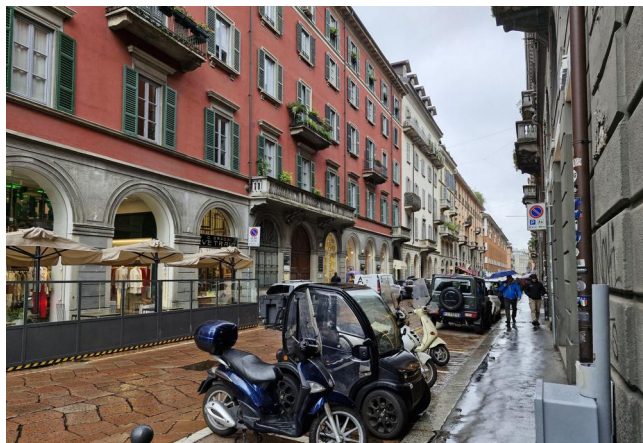
NOTA: Percorso con presenza di passi carrai disagevoli per pendenza trasversale elevata

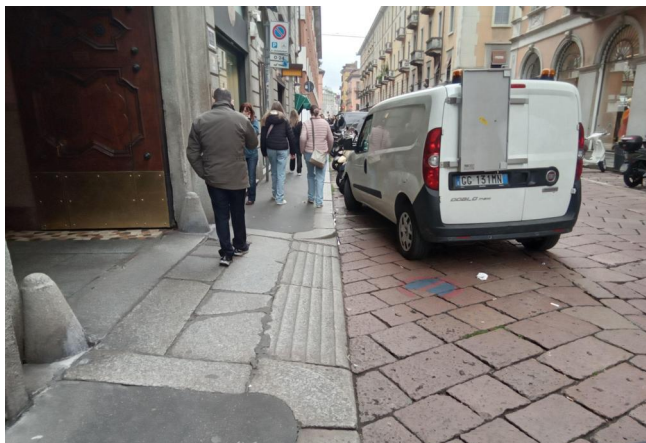
NOTA: Marciapiede molto frequentato e nel complesso stretto anche se con larghezza maggiore di 90 cm.
Presenza di grigliati longitudinali favorevoli al passaggio

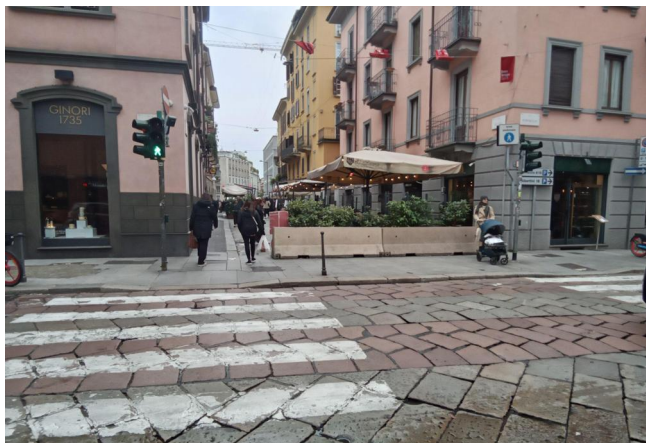
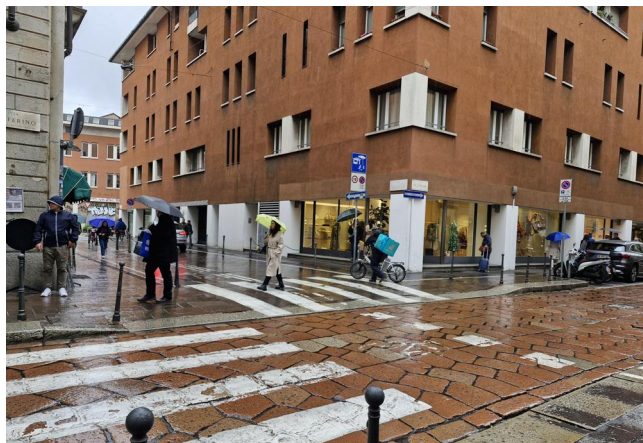
NOTA: Percorso con grande presenza di arredi commerciali e di persone. Il percorso più agevole sarebbe all'interno della strada ma non risulta essere abbastanza accessibile al pari di quello sul marciapiede

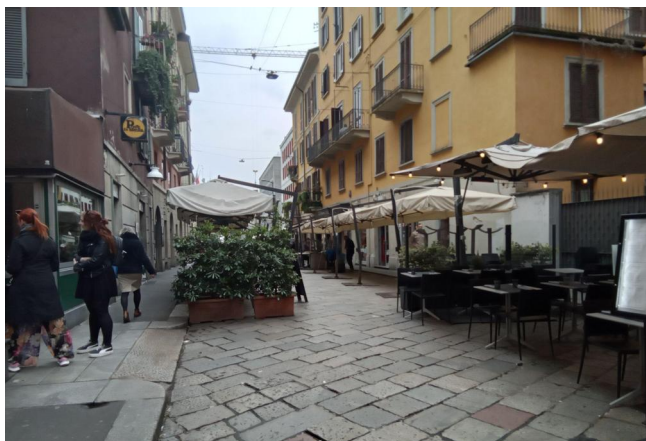
NOTA: Elementi dissuasori che intralciano il percorso

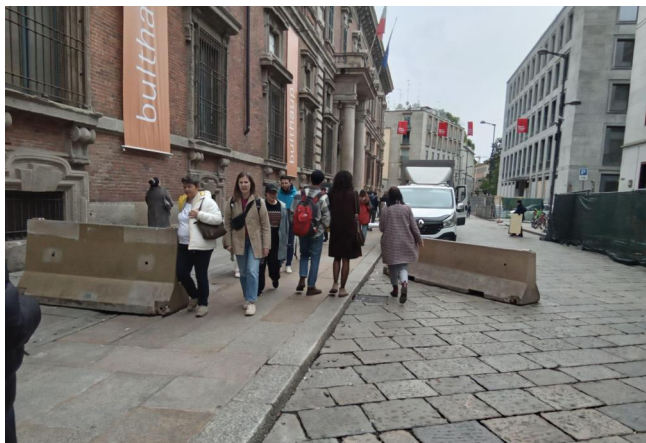
NOTA: Ingresso Brera con assenza di segnalazioni tattili

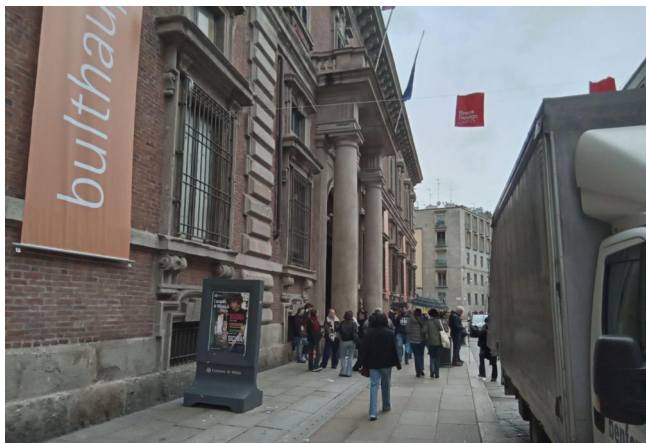
NOTA: Via San Marco. Percorso accessibile ma con possibile difficoltà di attraversamento per presenza mercato. Presenza Autosilo San Marco

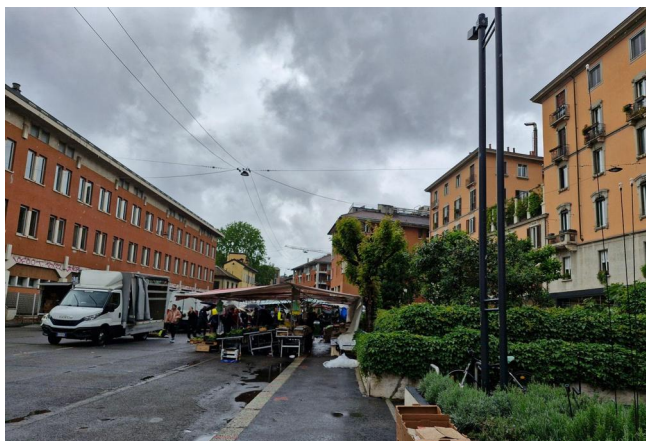
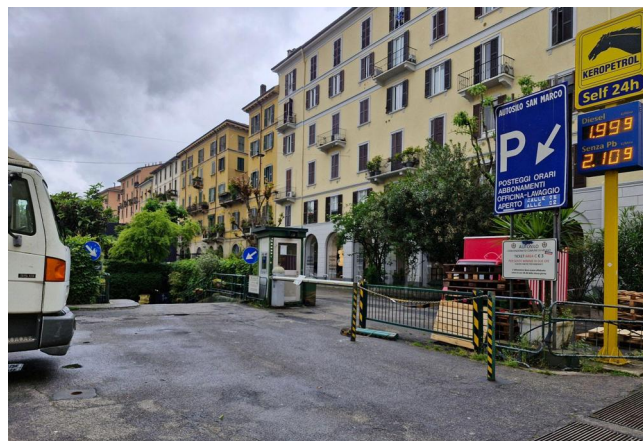
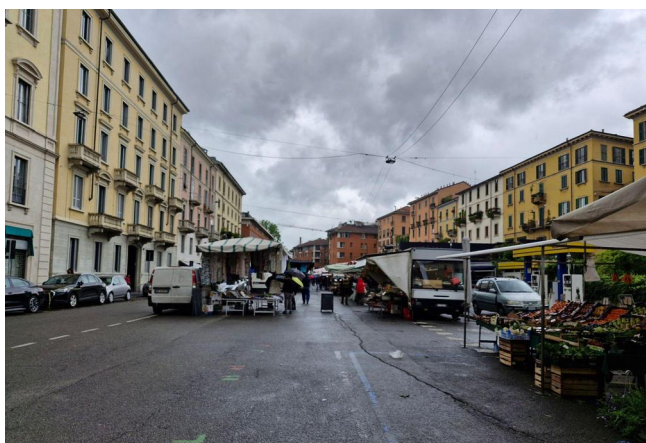
NOTA: Attraversamento accessibile per disabilità motorie. Buon contrasto cromatico, assenza di segnalazione tattile

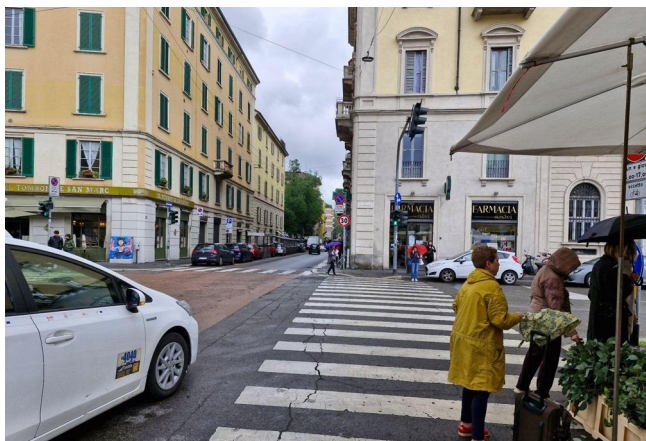
NOTA: Attraversamento accessibile per disabilità motorie. Assenza di segnalazione tattile

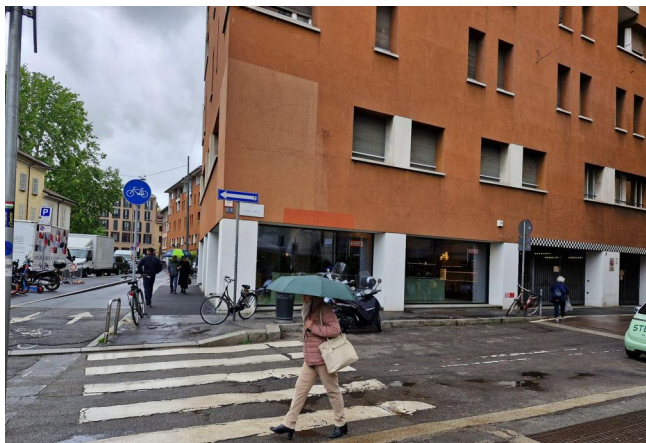
NOTA: Percorso ampio e accessibile per disabilità motorie. Contrasto cromatico parziale da percorso pedonale. Assenza segnalazioni tattili

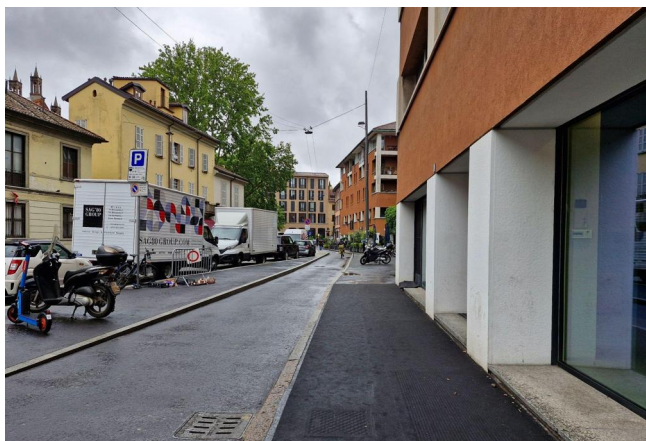
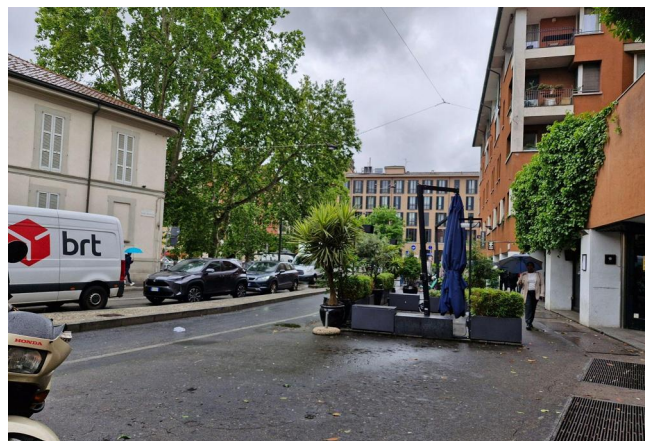
NOTA: Via Pontaccio. Percorso su marciapiede ristretto da ostacoli strutturali e dissuasori non segnalati. Buon contrasto cromatico. Assenza segnalazioni tattili

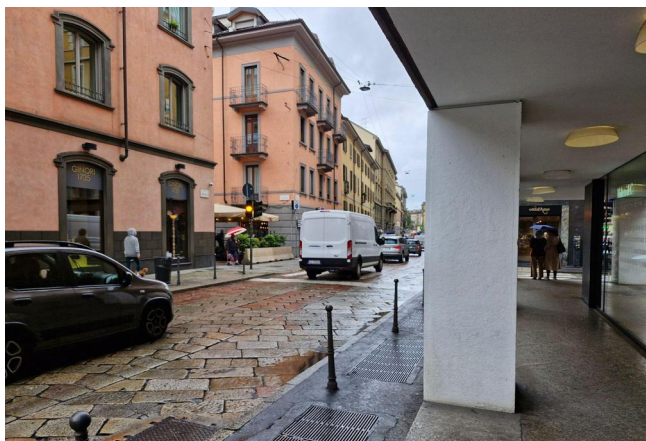
NOTA: Attraversamento in direzione di Via Brera. Accessibile per disabilità motorie, buon contrasto cromatico. Assenza segnalazioni tattili. Indicazioni inadeguate

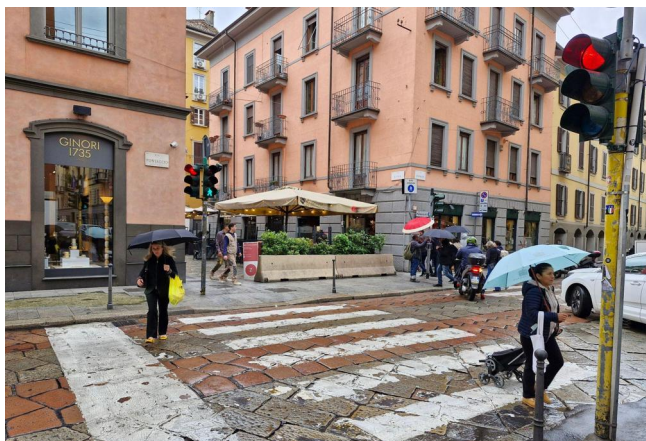
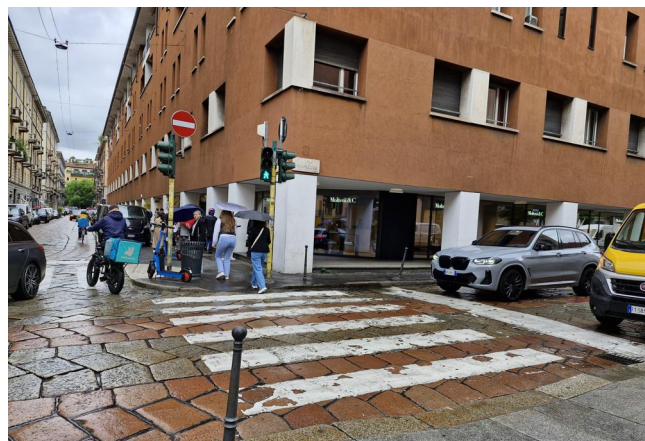
NOTA: Via Brera. Percorso accessibile per disabilità motorie, buon contrasto cromatico. Assenza segnalazioni tattili. Per raggiungimento Brera fare riferimento a Scheda E04, Percorso "Da Via Borgonuovo".

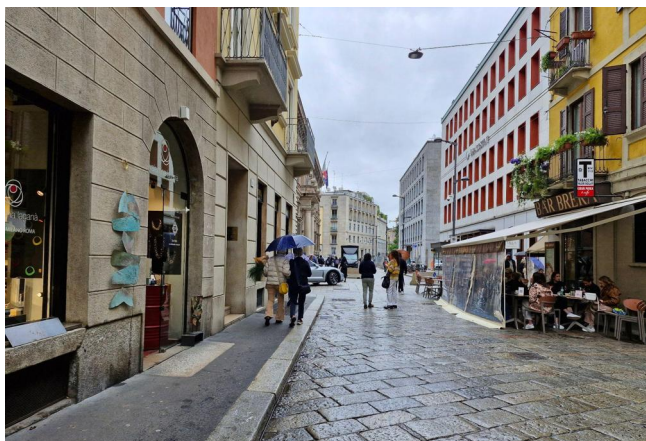
NOTA: Via Monte di Pietà. Percorso ampio e accessibile, presenza di elementi (cestino, palo) che possono costituire ostacolo visivo. Contrasto cromatico non molto evidente.

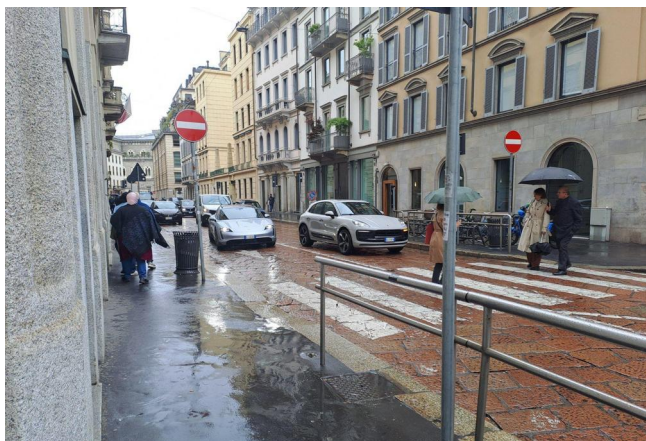
NOTA: Passi carrai (in successione) con pendenza trasversale elevata, pavimentazione sconnessa. Percezione tattile (senza segnalazione) ma con cambio di materiale, dotato di contrasto cromatico

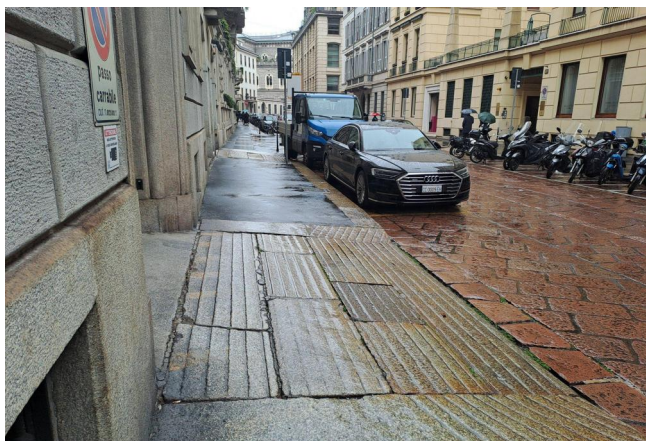
NOTA: Percorso accessibile, grigliati adeguati. Presenza di pali non evidenti e di ostacoli variabili (biciclette)

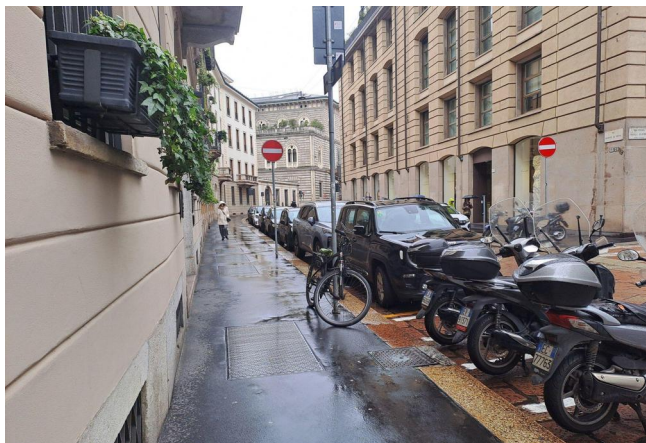
NOTA: Percorso accessibile (grigliati posti in senso longitudinale e non trasversale), buone guide naturali, presenza di pali non evidenziati.

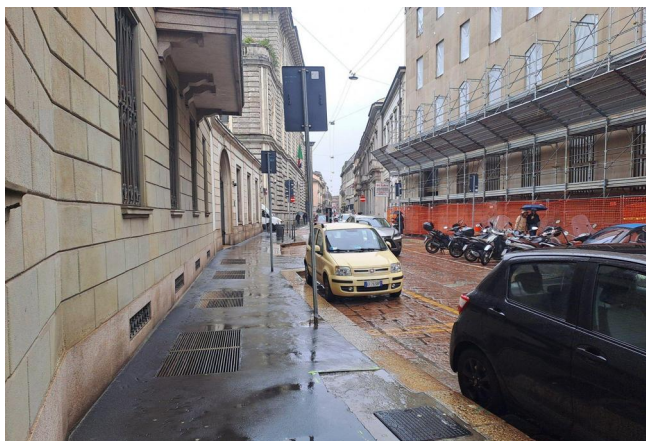
NOTA: Attraversamento accessibile per disabilità motorie. Buon contrasto cromatico, assenza di segnalazione tattile. I dissuasori (parigine) scuri non sono a contrasto con l'asfalto

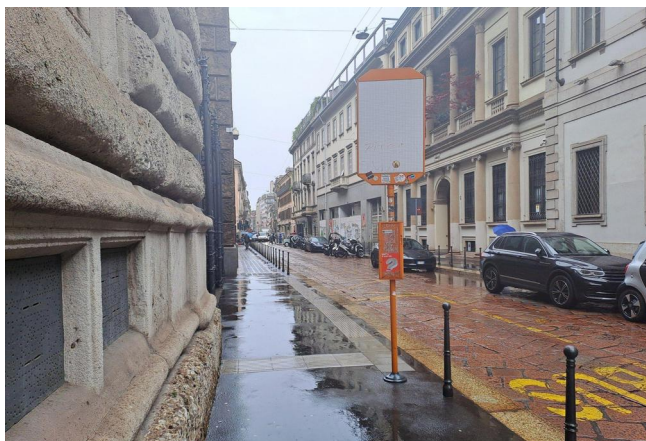
A.4.D07

NOTA: Attraversamento con buon contrasto e raccordi sufficientemente adeguati. Semaforo acustico non funzionante. Eccesso di segnaletica, mancanza di elementi di orientamento verso Brera (l'indicazione dell'Orto Botanico è disorientante).

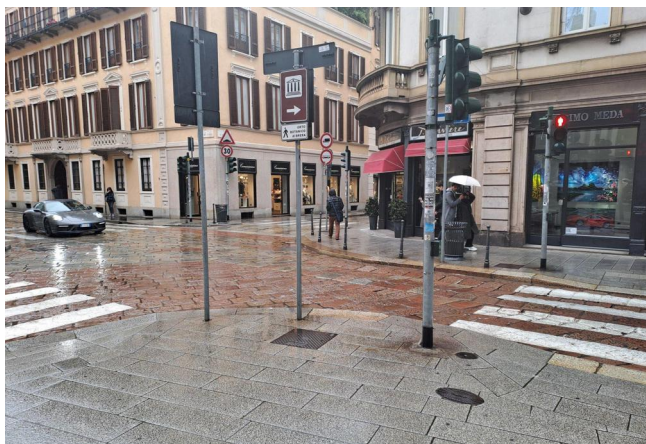
NOTA: Via Brera. Buona accessibilità motoria e contrasto tra marciapiede e strada. Pali: assenza di contrasto visivo.

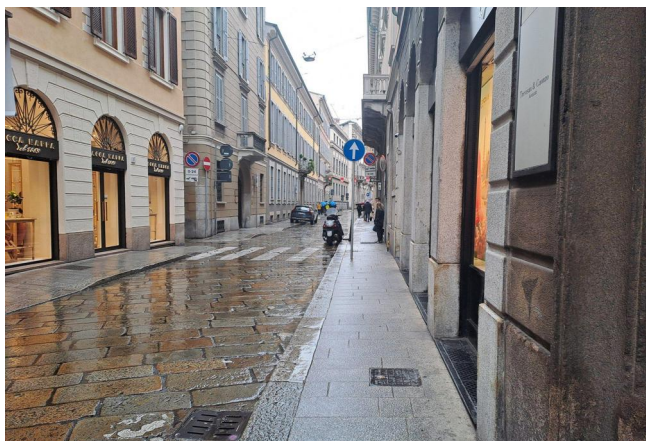
NOTA: Buona accessibilità motoria e contrasto tra marciapiede e strada. Pali: assenza di contrasto visivo. Ostacoli mobili (biciclette e pali sul marciapiede). Guide naturali per non vedenti adeguate.

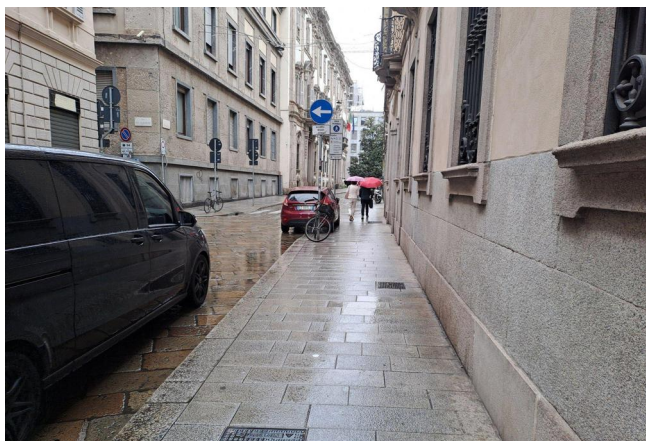
NOTA: Buona accessibilità per disabilità motoria, presenza di guide naturali (non vedenti)

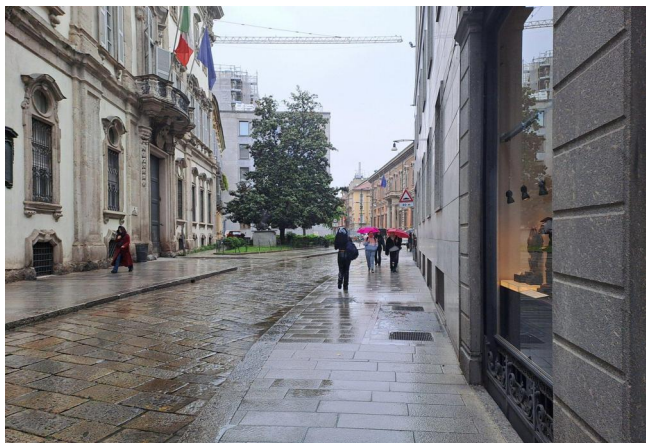
NOTA: Raggiungimento di Brera. Il percorso non è ben evidenziato e neanche l'attraversamento. Assoluta mancanza di segnaletica. Striscioni sulla facciata non percepibili.

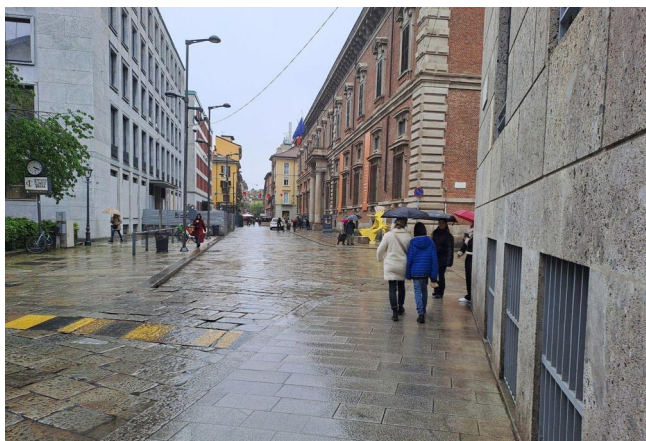
NOTA: Via Borgonuovo. Percorso accessibile, grigliati adeguati. Presenza di pali non evidenti

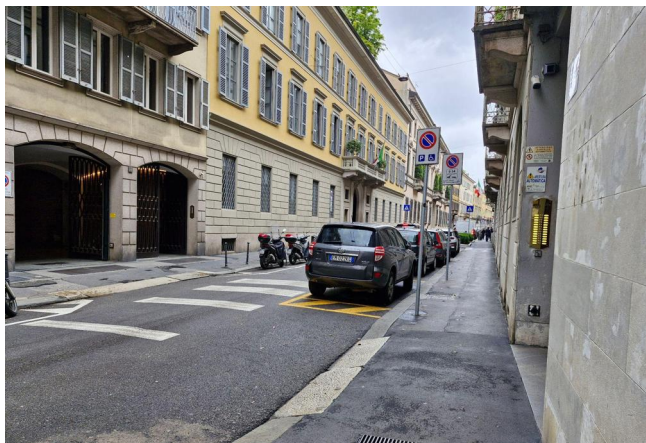
NOTA: Percorso accessibile. Presenza di pali non evidenti

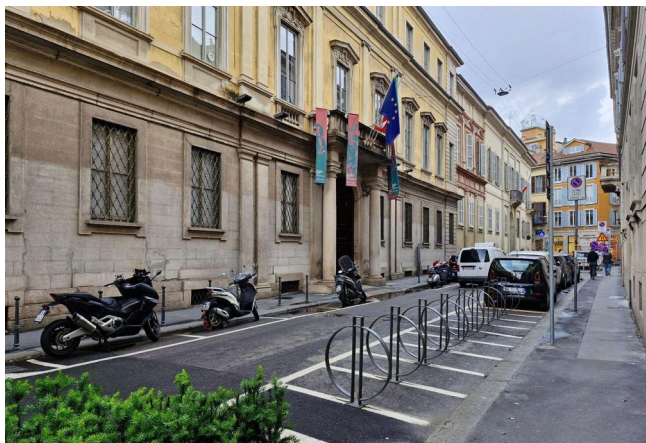
NOTA: Via Fiori Oscuri. Percorso accessibile per disabilità motorie ma non delimitato per protezione da passaggio mezzi

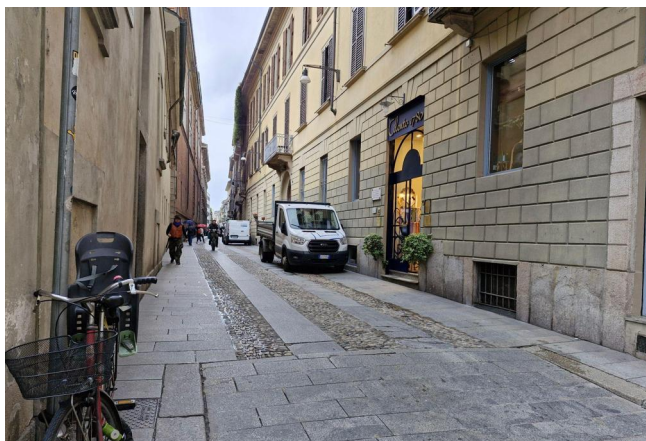
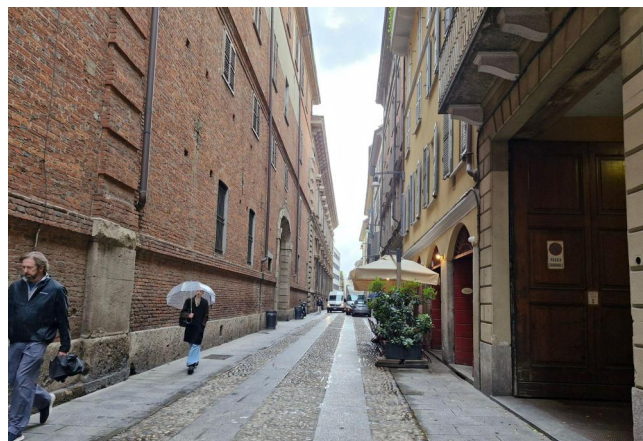
NOTA: Raggiungimento di Brera. Il percorso non è ben evidenziato. Mancanza di segnaletica.

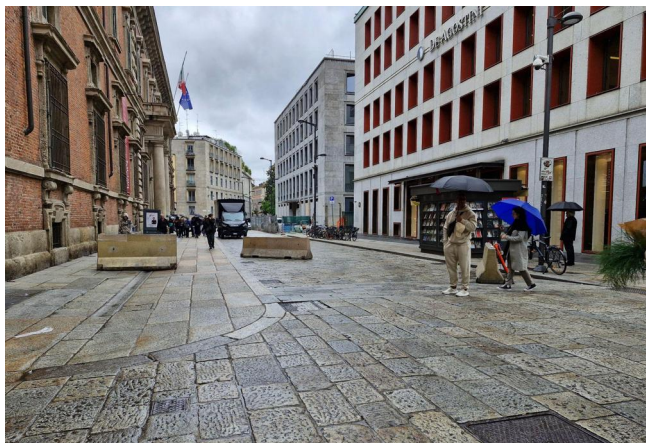
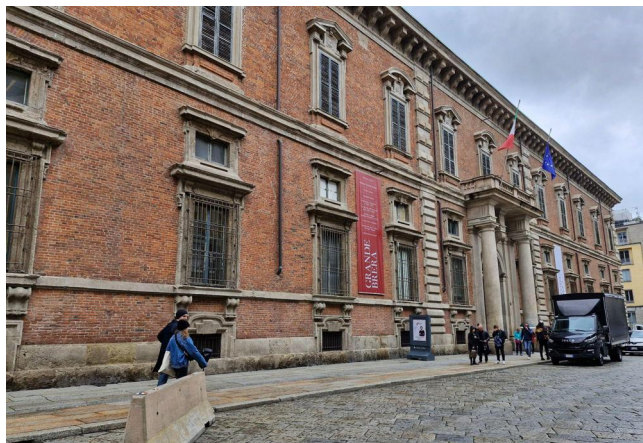
NOTA: Area antistante Teatro La Scala con contrasto cromatico indicante gli spazi, ma assenza di segnalazioni tattili per segnalare la direzione verso attraversamenti pedonali e Pinacoteca

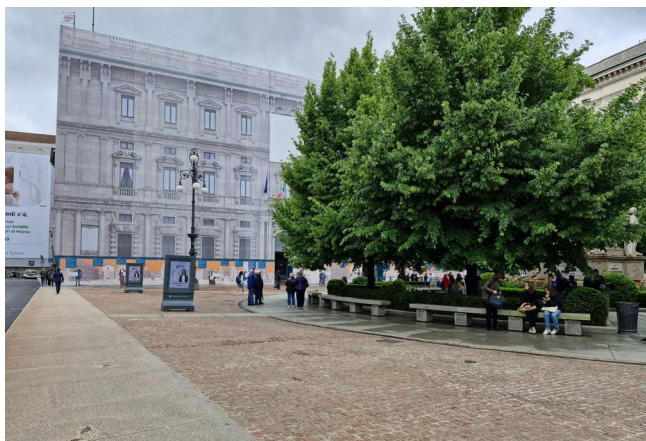
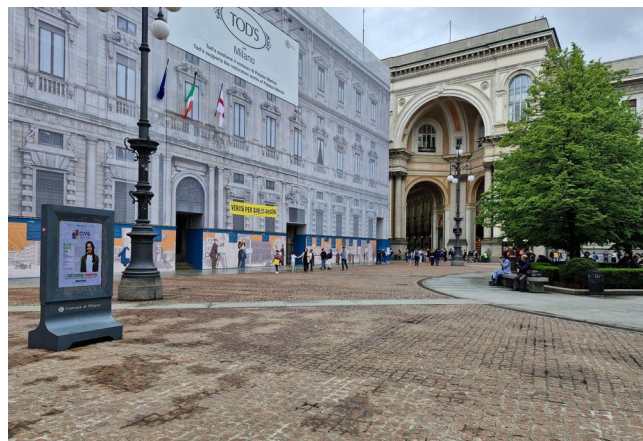
NOTA: Attraversamenti parzialmente accessibili per disabilità motorie. Buon contrasto cromatico, assenza di segnalazione tattile.

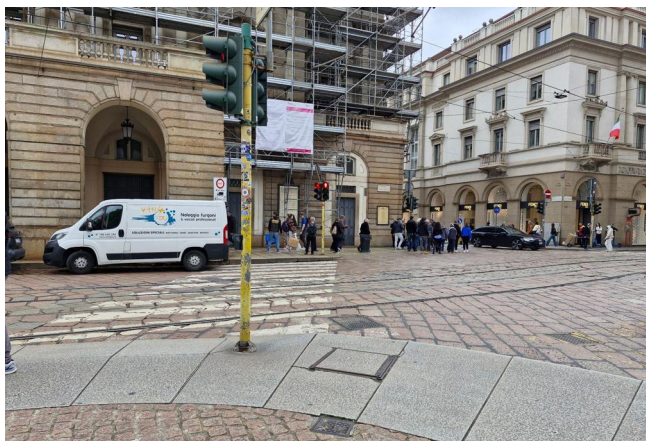
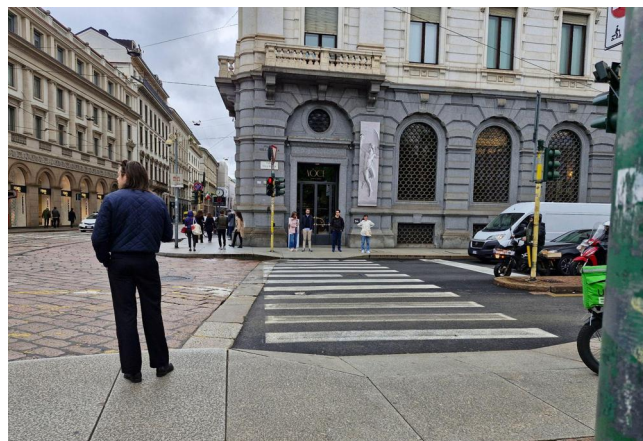
NOTA: Via Verdi. Percorso accessibile e ampio

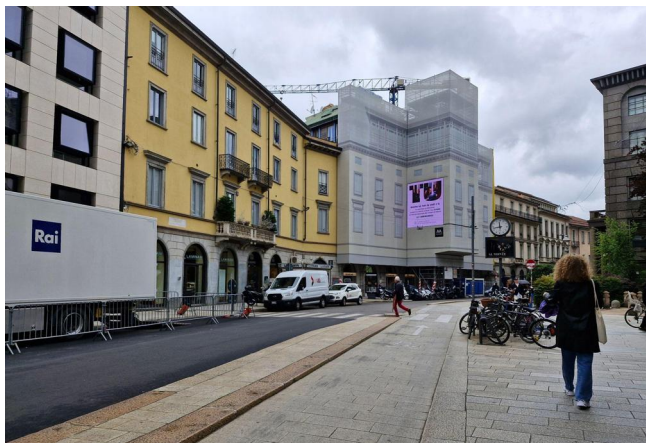
NOTA: Attraversamenti accessibili per disabilità motorie. Buon contrasto cromatico, assenza di segnalazione tattile. Presenza di cestini come ostacolo non segnalato

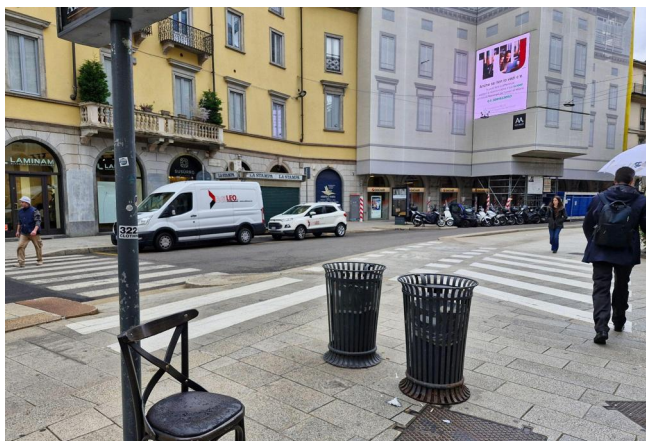
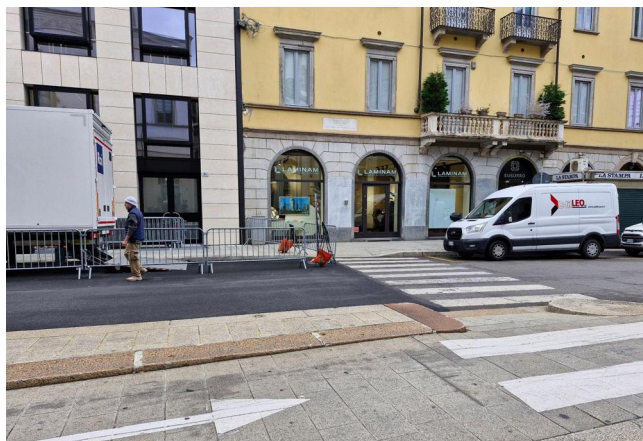
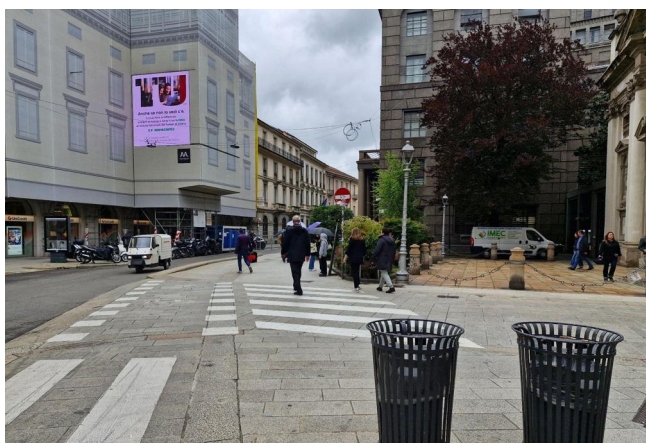
NOTA: Via Verdi. Percorso accessibile. Per continuazione percorso fare riferimento a Scheda 07, Percorso "Da MM3 Montenapoleone"

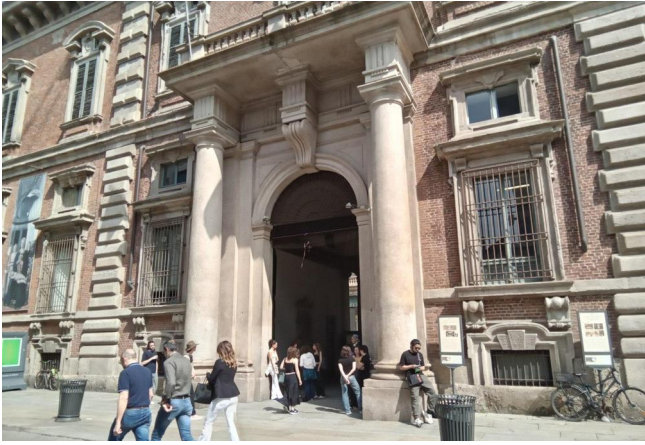
NOTA: Percorso principale con spazi adeguati

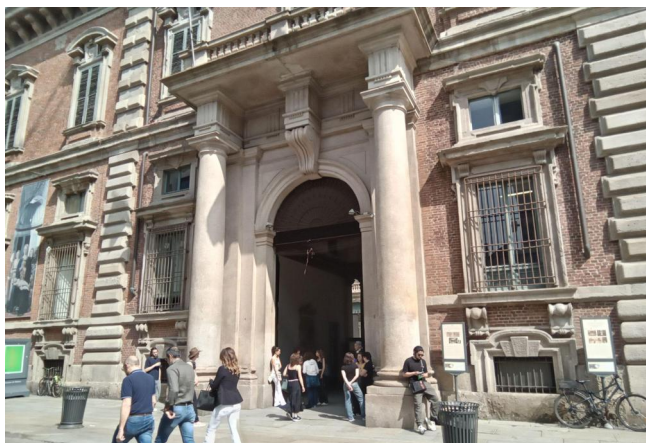
NOTA: Soglia contenuta, ma da sistemare (intervento di manutenzione)

<p>Soglia: max 2,5 cm [DM236] SHG01</p> <p>Pav sconesso, soglia contenuta, rischio di inciampo</p> <p>1</p>			<p>1</p>
<p>Pavimentazione Antisdrucchiolevole [DM236] SHG06</p> <p>0</p>			<p>1</p>
<p>Gradino/Soglia segnalato con variaz. cromatica [DM236] SHG07</p> <p>0</p>			<p>1</p>

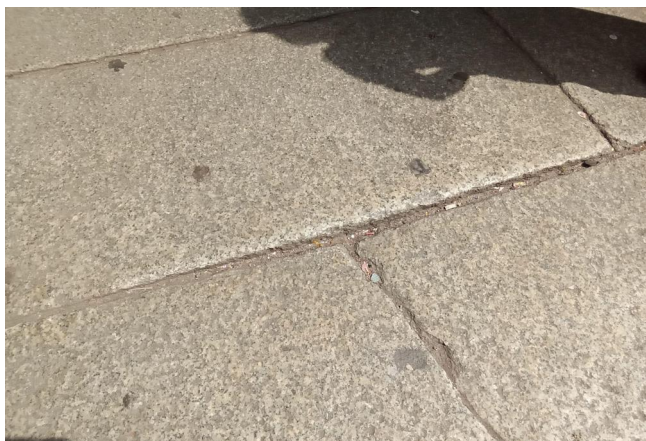
NOTA: Pavimentazione sconnessa, fughe molto larghe.

Pavimentazione sconnessa

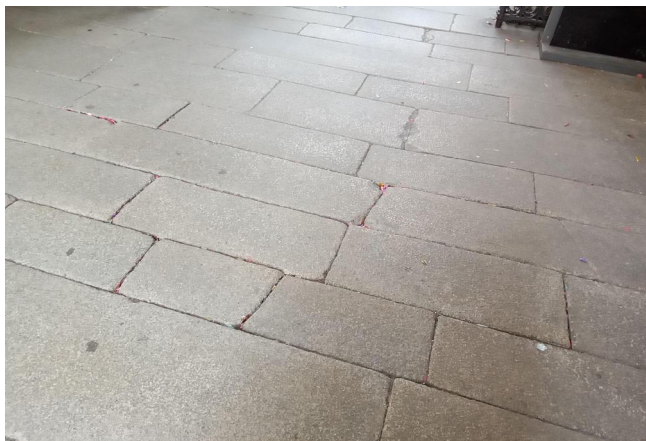
Percorsi esterni di ingresso
da INGRESSO Via Brera**NOTA:** Inserto a pavimento con foro. Pericoloso per bastoni o per rischio di inciampo

Buco a pavimento, diam 8cm h 4cm.

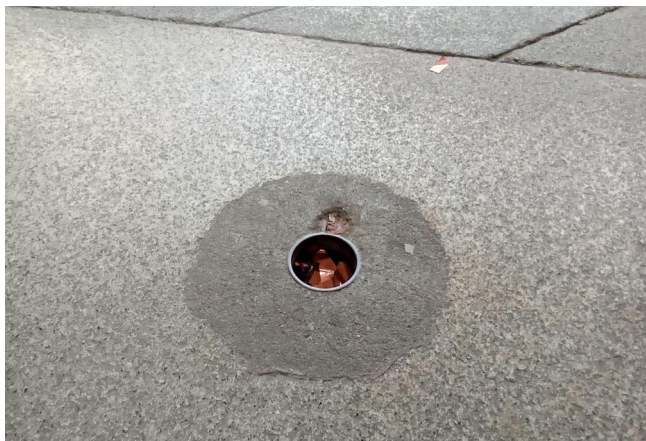
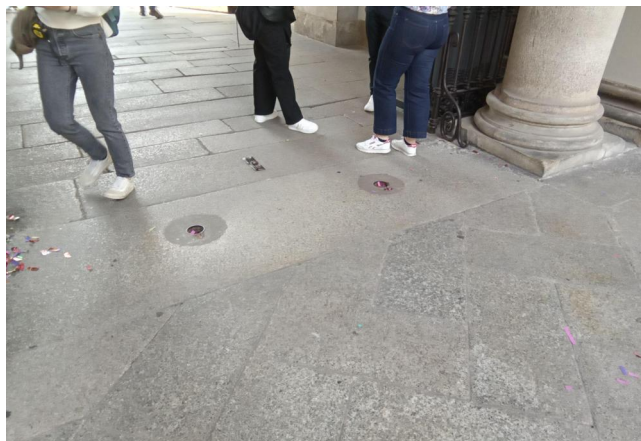
Percorsi esterni di ingresso
da INGRESSO Via Brera**NOTA:** Presenza in più punti di grigliati a maglia larga, non sempre ben raccordati alla pavimentazione.

Grigliati a maglia larga, con buchi, sporgenti

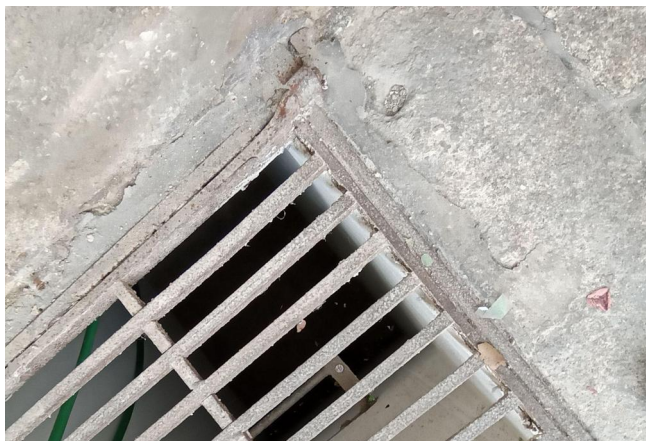
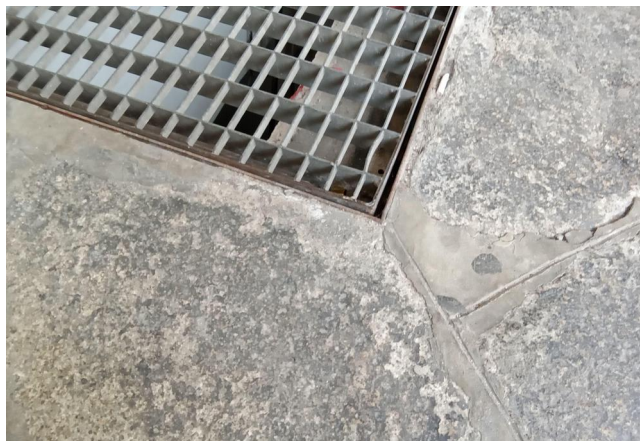
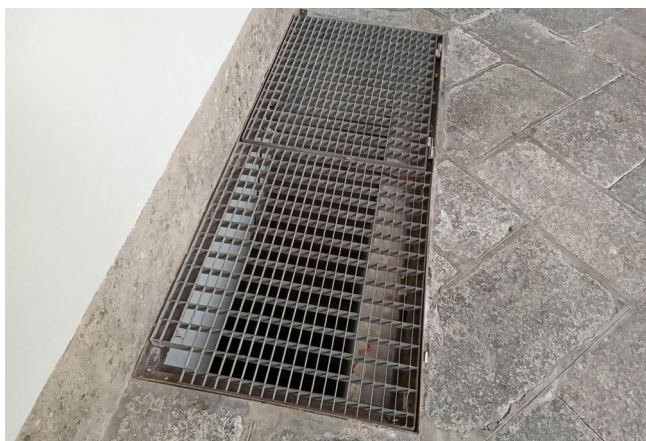
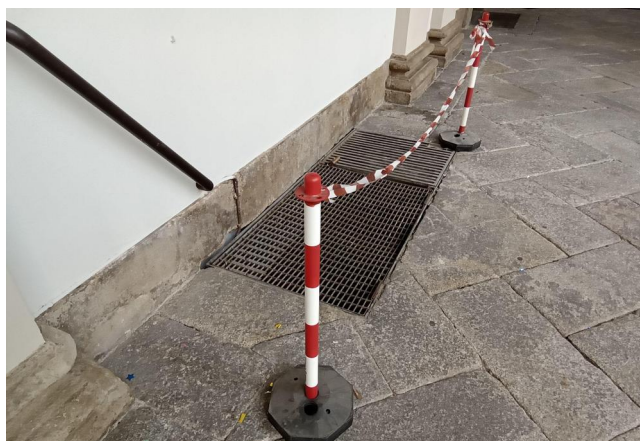
NOTA: Percorsi nel colonnato del cortile. Buona fruibilità per lo spostamento, assenza di indicazioni di orientamento.

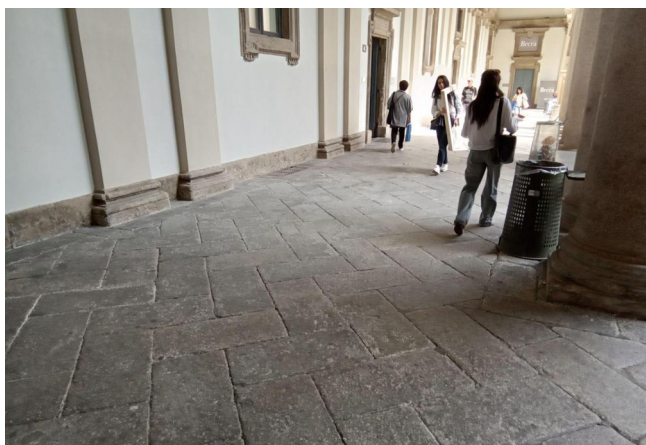
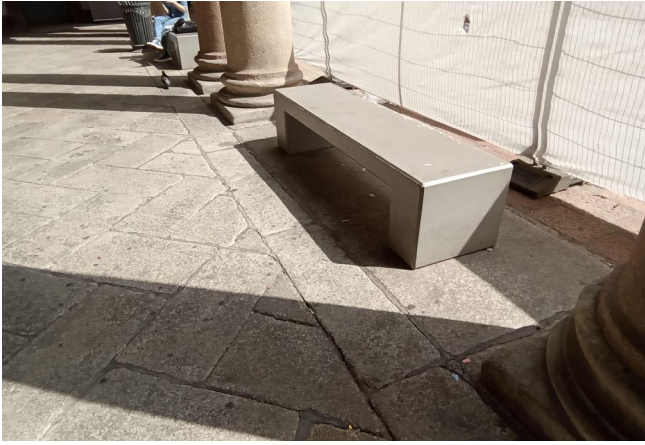
Verifica	Criticità
Orizzontali e Complanari [DM236] SHC01	0	✓	1 ▲
Andamento continuo [DM236] SHC02	0	✓	1 ▲
Pavimentazione Antisdrucchiolo [DM236] SHC03	0	✓	1 ▲
Individuaz. percorsi con variazione di materiale e colori [DM236] SHC04	0	✓	1 ▲
Variazioni di direzione evidenziate [DM236] SHC05	0	✓	1 ▲
Larghezza Minima 150 [LR_lomb_6] SHC07	0	✓	1 ▲
Prevedere sedute [MIC] SHC10	0	✓	1 ▲
Assenza dislivelli: max 2,5 cm [DM236] SHC12	0	✓	1 ▲

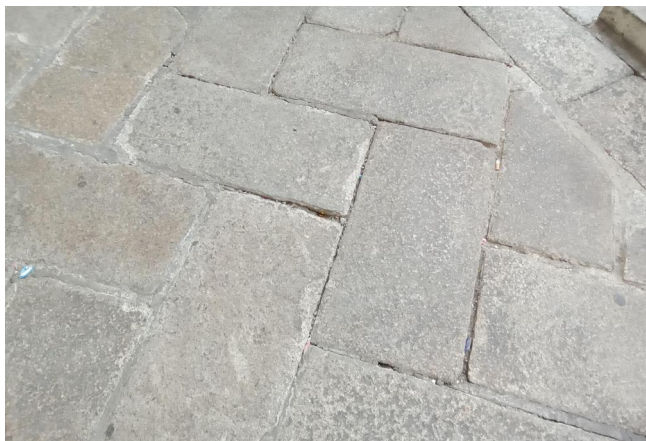
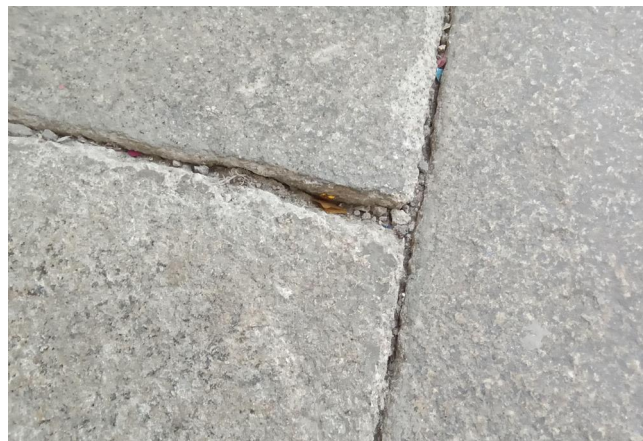
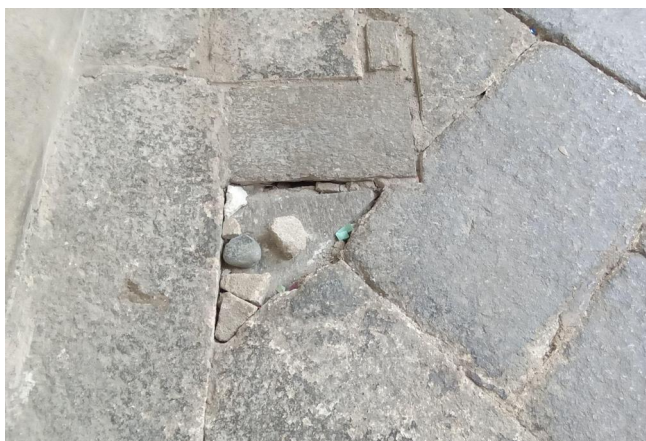
Percorsi esterni di ingresso
da INGRESSO Via Brera

NOTA: CORTILE D'ONORE. sono presenti 2 GRADINI nel passaggio tra colonnato e cortile. Creare raccordo adeguato (pendenza 5% con pavimentazione in pietra)

Gradino isolato SHG04 gradino da 7cm	2	✓	5 !
Il gradino è dotato di scivolo SHG05	0	✓	5 !
Gradino/Soglia segnalato con variaz. cromatica [DM236] SHG07	0	✓	1 !
Gradino/Soglia ben illuminato SHG08	0	✓	1 !
