**PINACOTECA
DI BRERA**

D01

SCHEDE DI RILIEVO

- **RL**
schede di
Rilievo Localizzato

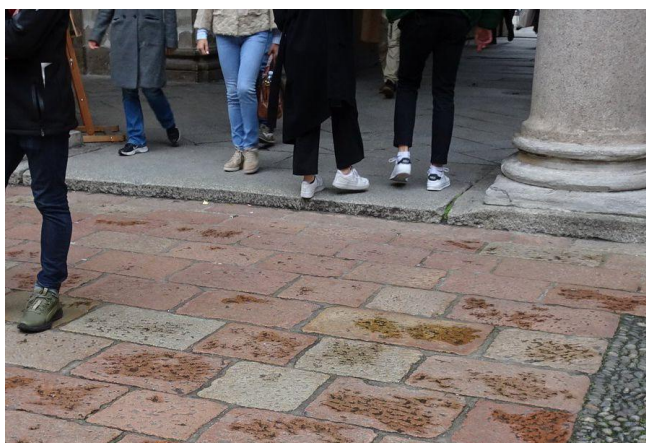
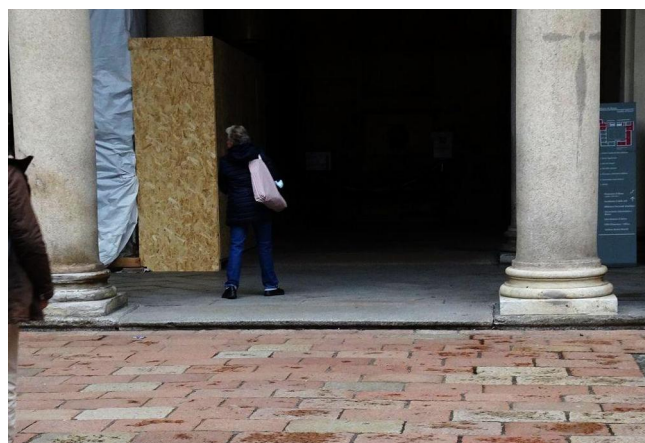
Percorsi esterni di ingresso
da INGRESSO Via Brera

NOTA: Elemento provvisorio a protezione di un cavo di cantiere. Il dosso presenta uno spessore significativo e i raccordi sono molto inclinati. Dalle verifiche con gli utenti coinvolti nel focus group e dalle testimonianze di visitatori in carrozzina, anche accompagnati, l'elemento è risultato molto ostacolante. Anche se provvisorio, è opportuno tenerne conto per evitare soluzioni simili in altre occasioni (as es. Salone del Mobile). [non viene associata Proposta di intervento (PI) perché si tratta di un elemento provvisorio.

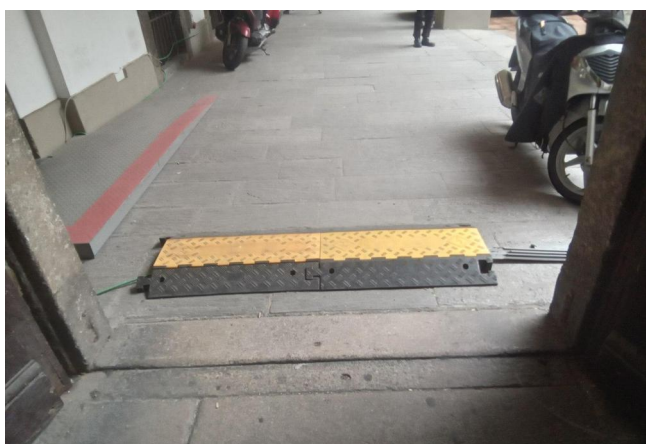
NOTA: Assenza di indicazioni.

Percorsi: assenza ostacoli [MIC] EDR06	0	✓	4 !
Presenza cestini spazzatura			
Percorsi: assenza piani disconnessi [MIC] EDR07	0	✓	3 !
Soglia ingresso			
Percorsi: superfici non sdrucciolevoli [MIC] EDR10	0	✓	1 !
Perc. Alternativo Segnalato [MIC] EDR05	0	✓	3 !
Segnaletica integrate da icone che indicano i servizi [MIC] EDR11	0	✓	3 !
Segnaletica lungo il percorso [MIC] EDR12	0	✓	3 !

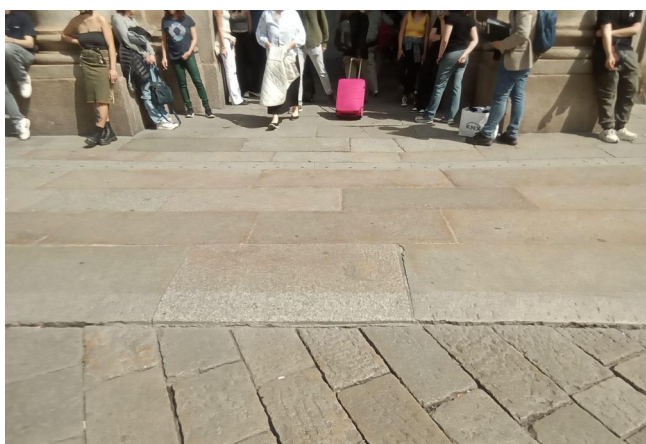
Percorsi esterni di ingresso
da INGRESSO Via Brera

NOTA: Elemento di discontinuità a pavimento

Gradino/Soglia ben illuminato SHG08

Pavimentazione Antisdrucchiolevole [DM236] SHG06

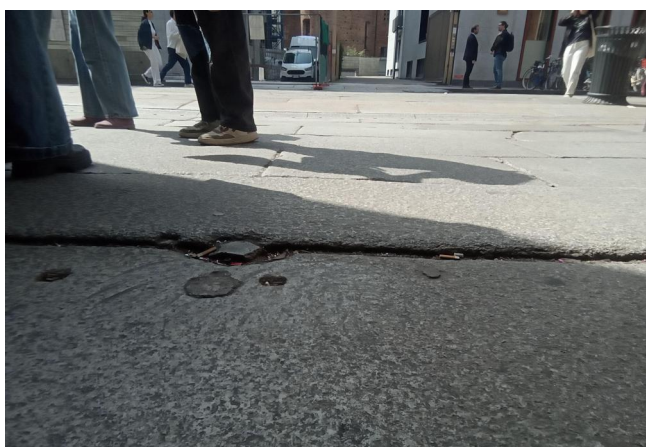
Percorsi esterni di ingresso
da INGRESSO Via Brera**NOTA:** In alcuni punti la pavimentazione è sconnessa o deteriorata. Necessita di intervento di manutenzione.

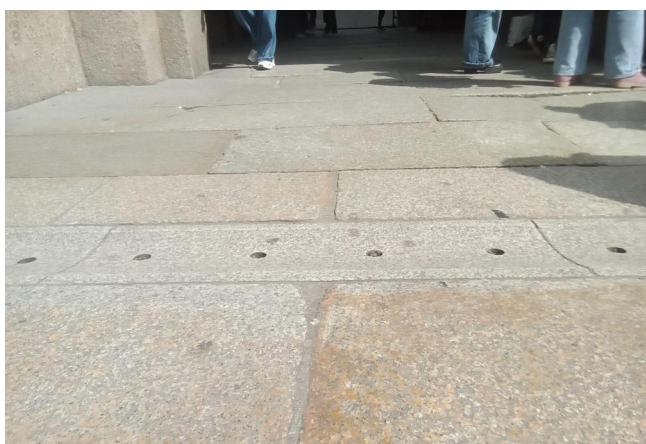
Percorsi esterni di ingresso
da INGRESSO Via Brera**NOTA:** Informazioni e mappe che non supportano l'orientamento.

Segnaletica Braille [MIC] MOR06

Wayfinding [MIC] MOR04

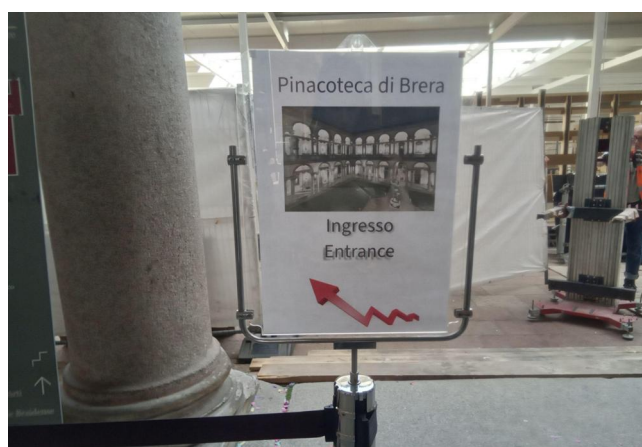
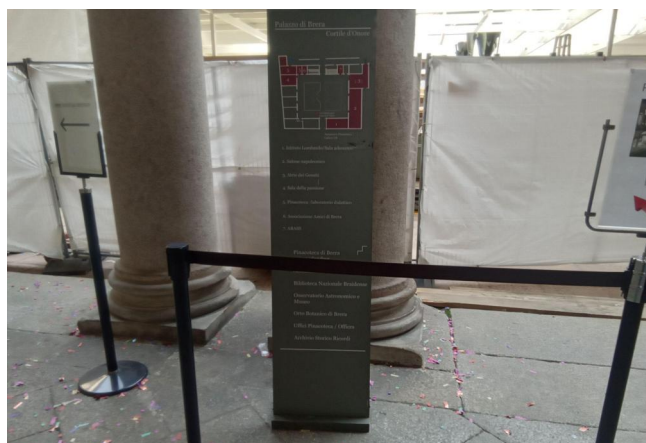
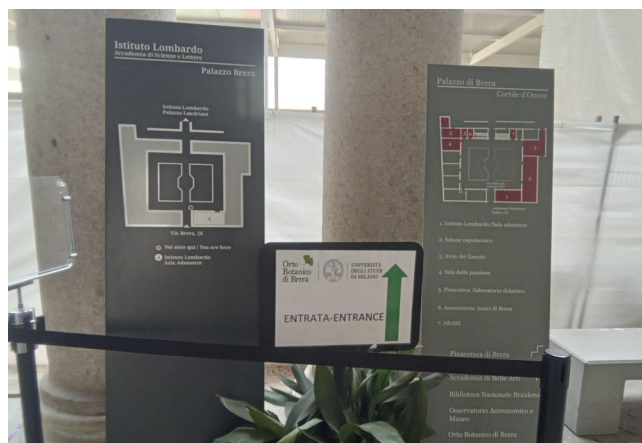
NOTA: Assenza su tutto il percorso di indicazioni di percorso tattile-plantare per indicare cambio di direzione

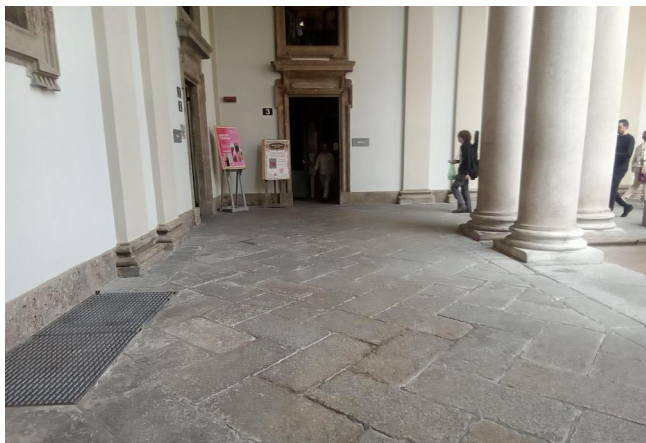
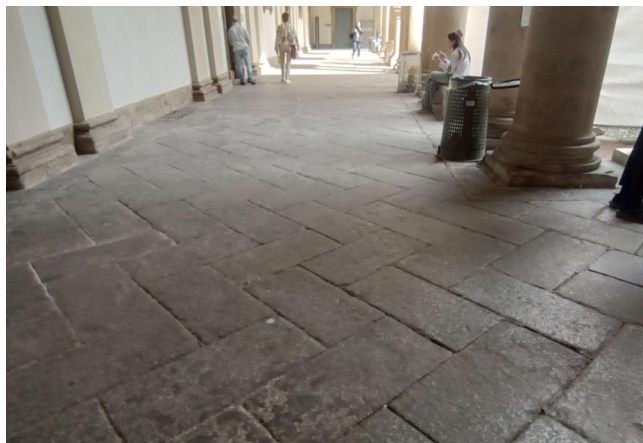
NOTA: Presenza di ostacoli non segnalati

Ostacolo: elemento difficile da percepire SH003

Cestino spazzatura in cambio di direzione

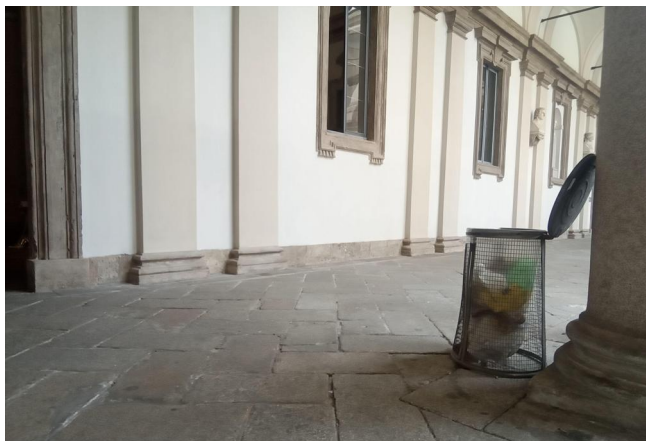
**Percorsi esterni di ingresso
da INGRESSO Via Brera**

NOTA: Elementi di interruzione del percorso, difficile da percepire

Ostacoli in altezza ($h < 210$) UH007

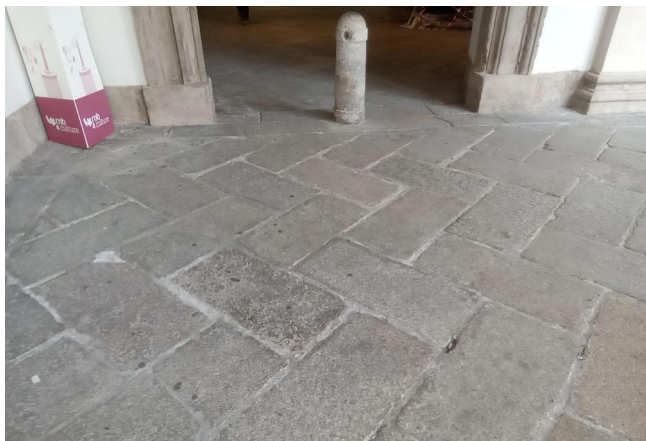
NOTA: Catena, posta a lato del percorso centrale attorno alla statua di Marte, non percepibile da parte di persona con difficoltà visive

Altro (generico) UHO99

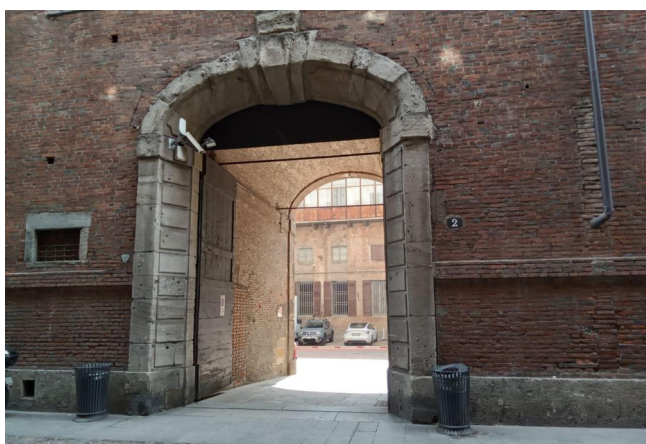
E.2.A02

Percorsi esterni di ingresso
da INGRESSO Via Fiori Oscuri

NOTA: Presenza di gradino di pochi centimetri

Verifica	Criticità
Soglia: bordo arrotondato o smussato [DM236] SHG02	0		1
Gradino/Soglia segnalato con variaz. cromatica [DM236] SHG07	0		1
Gradino/Soglia ben illuminato SHG08	0		1

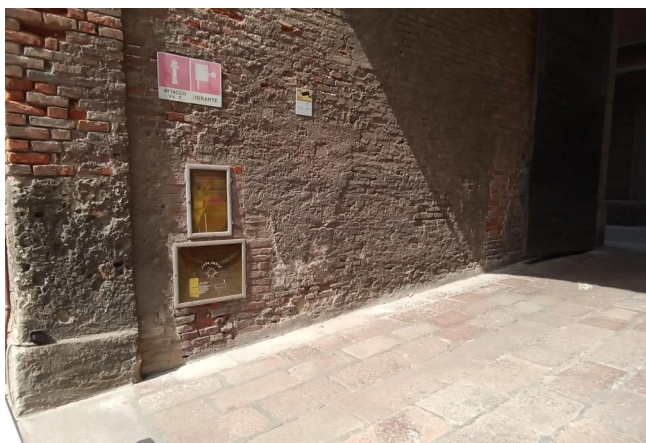
Percorsi esterni di ingresso
da INGRESSO Via Fiori Oscuri

NOTA: Soglia in corrispondenza della porta (sempre aperta) con materiale rovinato e non arrotondata.

Soglia: bordo arrotondato o smussato [DM236] SHG02

Spigolo vivo, soglia rovinata

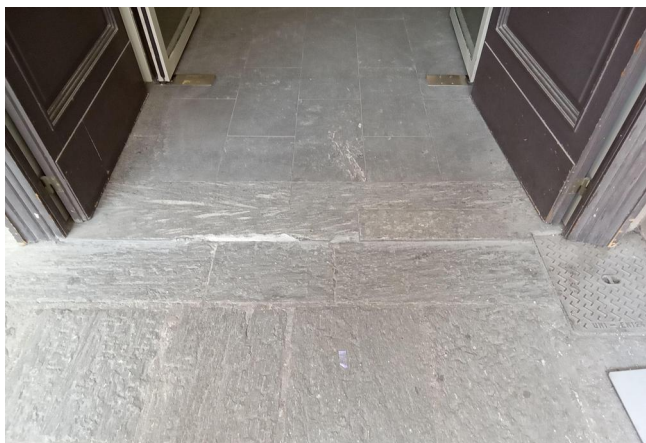
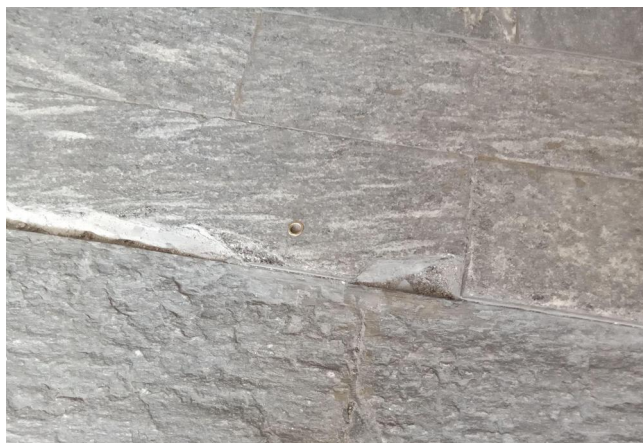
Percorsi esterni di ingresso
da INGRESSO Via Fiori Oscuri

NOTA: Porta di accesso non particolarmente agevole per presenza di molla sulle ante.

Verifica	Criticità
Porta ingresso Larg. 90cm [LR Lomb] [DM236] EDA01 2x 80	0		1
Larghezza Anta Singola min 80 - max 120cm [DM236] EDA02	0		1
Facilmente manovrabili [DM236] EDA03	0		1
Maniglia: Altezza 85-95cm [DM236] EDA05 Da 90 a 120 a ventola con blocco in apertura	0		1
Forza di apertura max 8Kg (non superiore a) [DM236] EDA14 1 cad			3
Protette da agenti atmosferici - L=150cm [DM236] EDA16	0		1
Porta vetrata: Segnalazione del vetro [DM236] EDA23 il logo di Brera non è molto percepibile	0		1
Spazio Antistante adeguato [DM236] EDA25	0		1
Spazio Retrostante adeguato [DM236] EDA26	0		1
Le ante aprono verso l'esterno EDA08	0		1

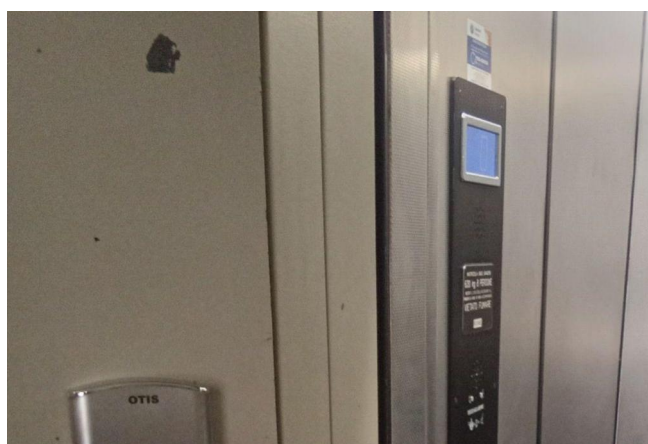
SCHEDA DI RILIEVO**Percorsi esterni di ingresso
da INGRESSO Via Fiori Oscuri****NOTA:** Ascensore per ingresso secondario. Richeide intervento di riqualificazione

Verifica	Criticità
Cabina NON Residenziale min. 110x140 cm [DM236] SVA01	1		1
110x140			
Porta su lato corto SVA03	0		1
90			
Porta L=adeguamento min. 75 cm [DM236] SVA05	0		1
Sistema di autolivellamento [DM236] SVA08	0		1
Piattaforma distribuzione 140x140 [DM 236] SVA09	0		1
.			
Luce di emergenza in cabina [DM236] SVA10	0		1
M			
Pulsanti Esterni con numerazione a rilievo [DM236] SVA11	0		1
Pulsanti Esterni in Braille [DM236] SVA12	0		1
Pulsanti Interni con numerazione a rilievo [DM236] SVA14	0		1
Pulsanti Interni in Braille [DM236] SVA15	0		1
Altezza Pulsantiera ESTERNA (max 140) [DM 236] SVA16	115		1
Altezza Pulsantiera INTERNA (max 140) [DM 236] SVA17	117		1

Segnalazione sonora di arrivo al piano [DM236] SVA19	0	 	1  
Porta di Cabina (interna) Automatica SVA06	0	 	1  
Porta di Piano (esterna) Automatica SVA07	0	 	1  
Porta non diretta verso rampa discendente scala SVA04	0	 	1

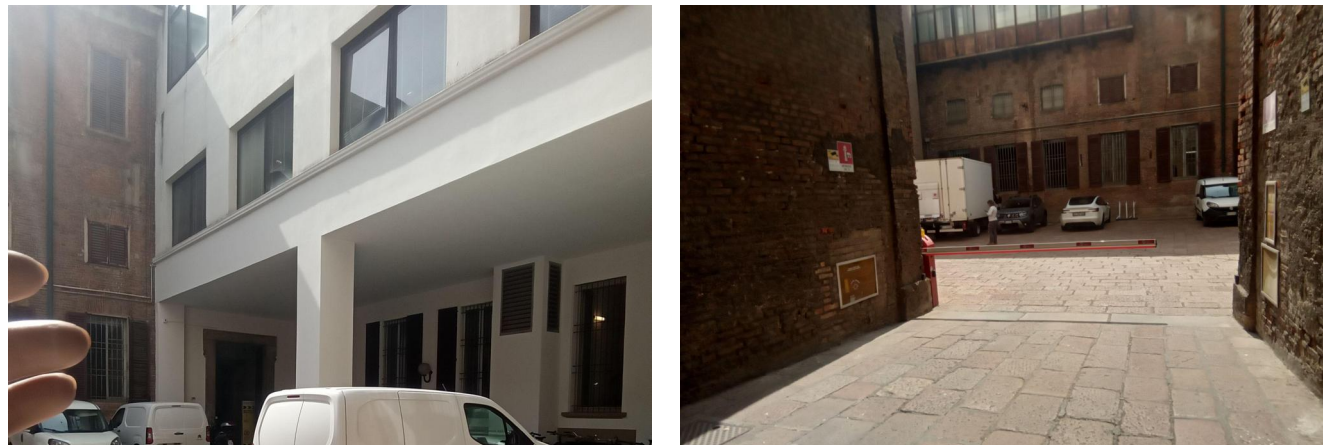
E.2.B01

NOTA: Ostacoli sensoriali sul percorso di avvicinamento

Verifica	Criticità
Percorsi: assenza ostacoli [MIC] EDR06			
Cestini	0	✓	1 !
Percorsi: assenza piani disconnessi [MIC] EDR07			
	0	✓	1 !
Segnaletica lungo il percorso [MIC] EDR12			
	0	✓	1 !

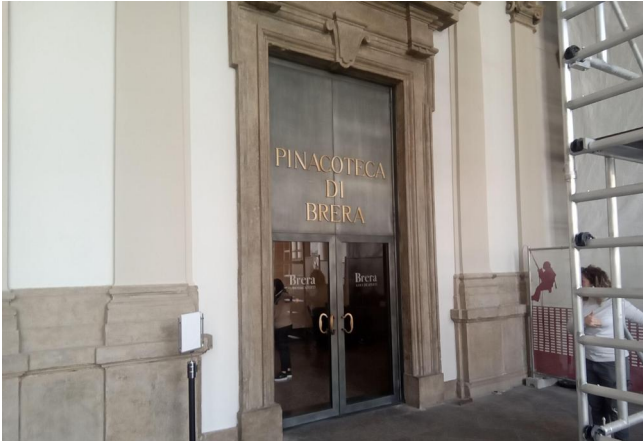
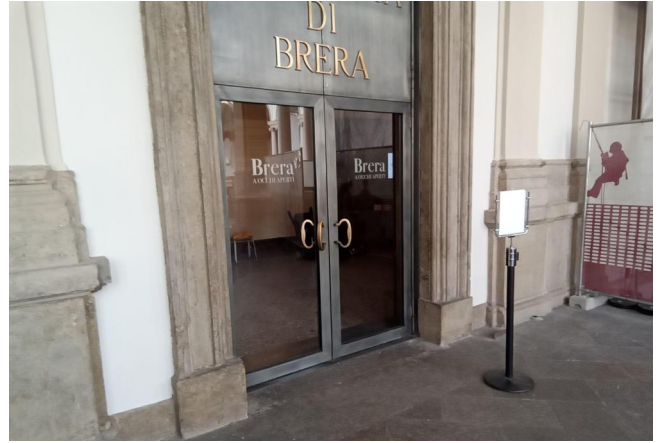
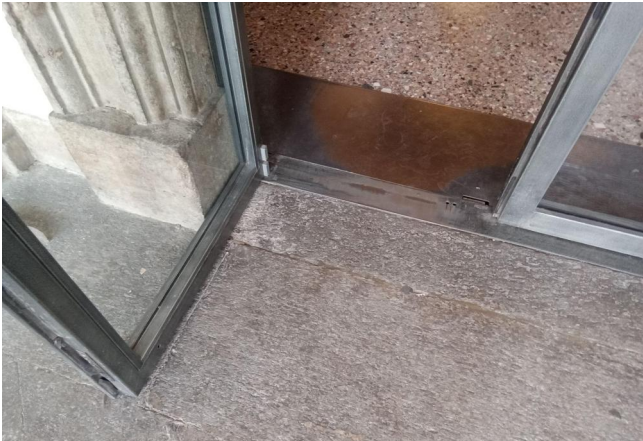
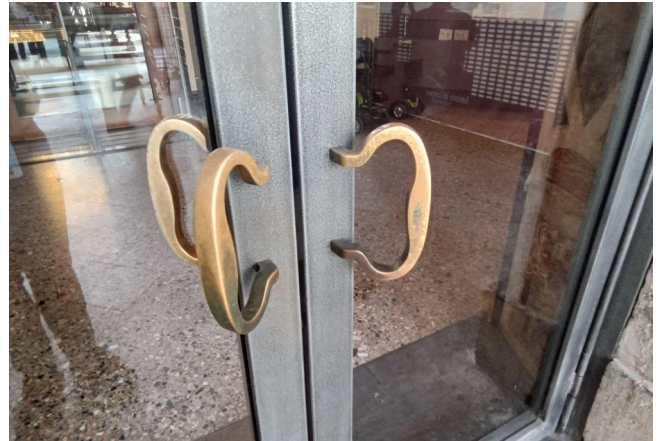
NOTA: Porta principale di accesso alla Pinacoteca; porta storica, nel complesso sufficientemente accessibile.

Verifica	Criticità
Porta ingresso Larg. 90cm [LR Lomb] [DM236] EDA01 Passaggio 90cm - Totale L=170cm	0		1
Larghezza Anta Singola min 80 - max 120cm [DM236] EDA02	0		1
Facilmente manovrabili [DM236] EDA03	0		1
Maniglia: Altezza 85-95cm [DM236] EDA05	97		1
Forza di apertura max 8Kg (non superiore a) [DM236] EDA14 Forza apertura misurata 4 kg	0		2
Protette da agenti atmosferici - L=150cm [DM236] EDA16	0		1
Porta vetrata: Segnalazione del vetro [DM236] EDA23	0		1
Spazio Antistante adeguato [DM236] EDA25	0		1
Spazio Retrostante adeguato [DM236] EDA26	0		1
Porta con Molla di Ritorno [DM236] EDA13 Assenza molla	0		1
Le ante aprono verso l'esterno EDA08	0		1

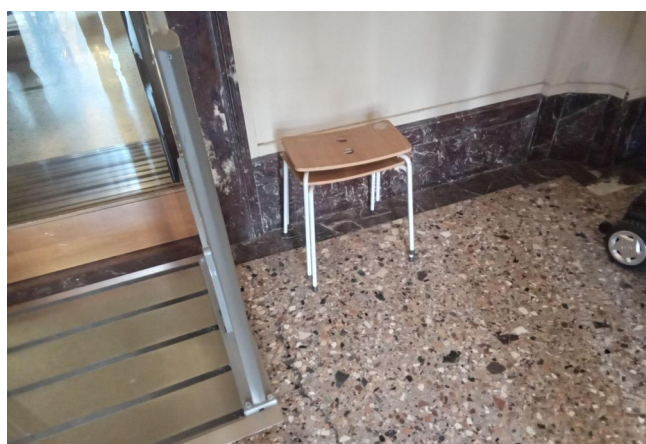
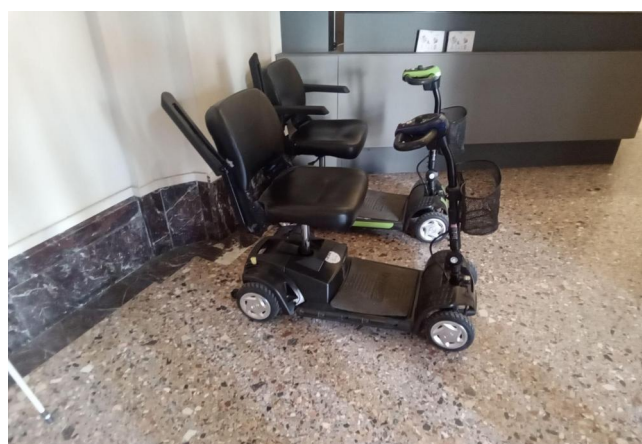
NOTA: Banco Biglietteria e Accettazione non accessibile. Proposte: a breve ADEGUAMENT, nel tempo RIPENSAMENTO DELLO SPAZIO e delle ATTREZZATURE

Verifica	Criticità
INFO: scritte chiare e immediate [MIC] MBG01	1			3
Priorità di Ingresso per visitatori [MIC] MBG02	0			1
BANCONE: altezza e accostamento per carrozzina [MIC] MBG03 Altezza bancone 110cm	1			5
Adeguate posizione pers. di front office (labbiale) [MIC] MBG05	0			4
Percorso tattile plantare [MIC] MBG06	0			5
Dispositivi sonori [MIC] MBG07	0			4
Contrasto cromatico per individuare punto info/biglietti [MIC] MBG08	0			3
CASSA: spazio adeguato per appoggiare il necessario MBG16	0			3

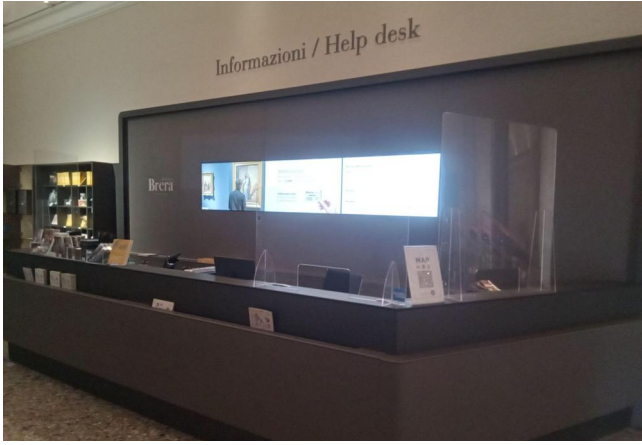
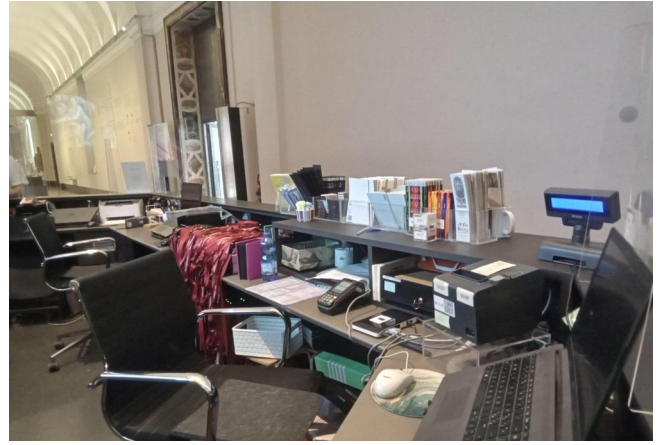
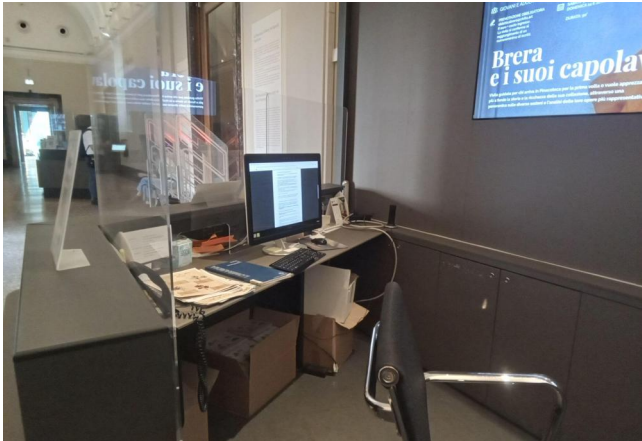
NOTA: Locker posti a diverse altezze, riservare quelli più accessibili alle persone con disabilità. Dotarsi di LOCKER con sistema di apertura facilitata.

Verifica	Criticità
Deposito Bagagli: presente [MIC] MGR02	0		1
Locker: è presente [MIC] MGR04 N3 locker da 4 mt cad con 91 posti	4		1
Locker: accessibili in carrozzina [MIC] MGR06	0		1
Locker: profondità adeguata [MIC] MGR07	50		1
Locker: apertura/chiusura facilitata adeguata [MIC] MGR09 vedi foto inserire 1 euro e girare la chiave	5		3
Deposito Passeggini [MIC] MGR13	0		5
Identificativo/Chiave: maneggevolezza MGR12	0		3

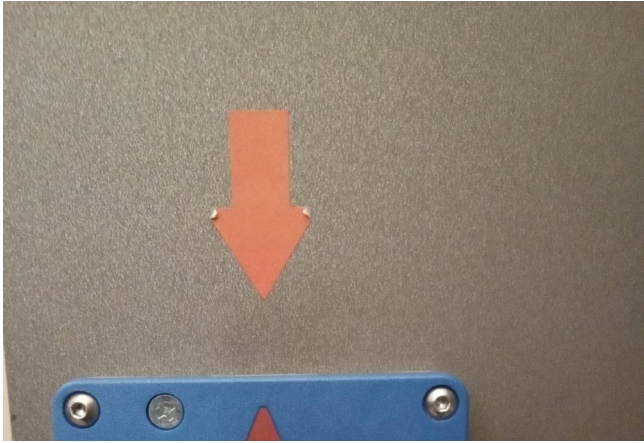
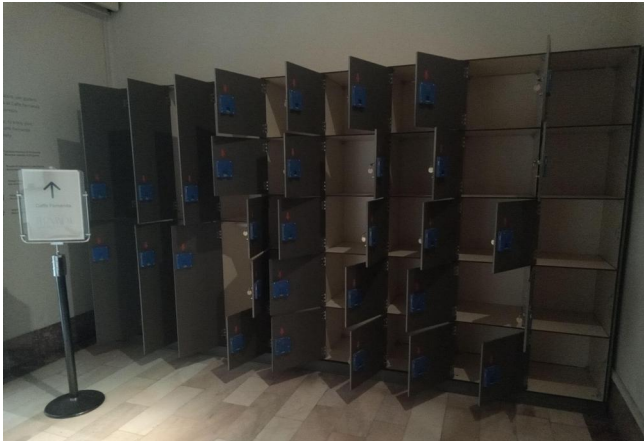
P.1.A05

NOTA: Porta interna alla Piancoteca, con apertura automatica.

Verifica	Criticità
PORTA INGRESSO Larg. 90cm [LR Lomb] [DM236] SHP02	150	✓	1 ▲
Facilmente manovrabili [DM236] SHP04	0	✓	1 ▲
Porta automatica SHP08	0	✓	1 ▲
Porta Scorrevole [DM236] SHP13	0	✓	1 ▲
Spazio Antistante ADEGUATO [DM236] SHP16	0	✓	1 ▲
Spazio Retrostante ADEGUATO [DM236] SHP17	0	✓	1 ▲

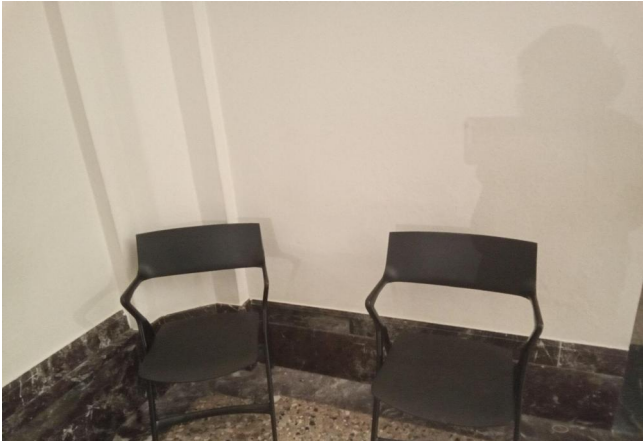
NOTA: Panchetta per disegno sul posto. Elemento educativo positivo.

Elemento fi arredo per disegno

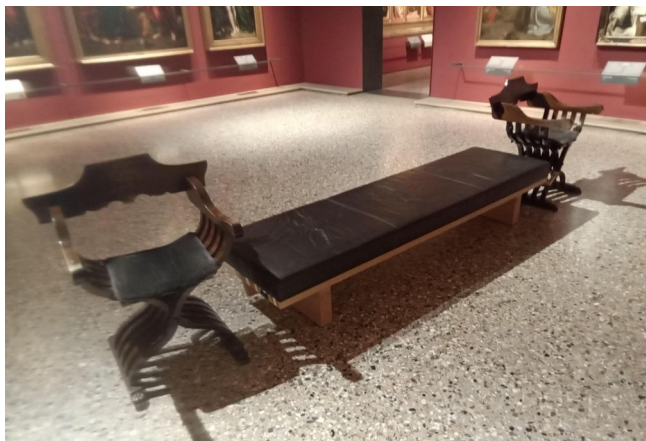
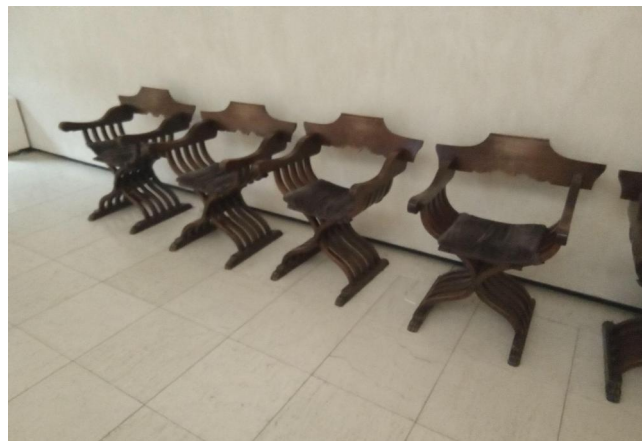
NOTA: SGABELLI di libero uso, soluzione positiva per chi si affatica. La presa centrale (con i due fori) richiede però una buona prensilità della mano e forza nelle dita.

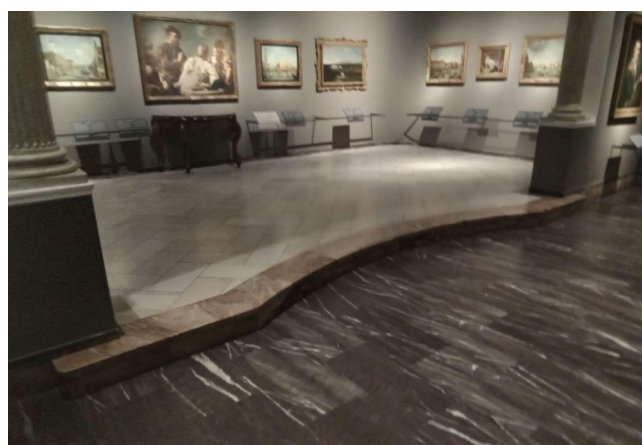
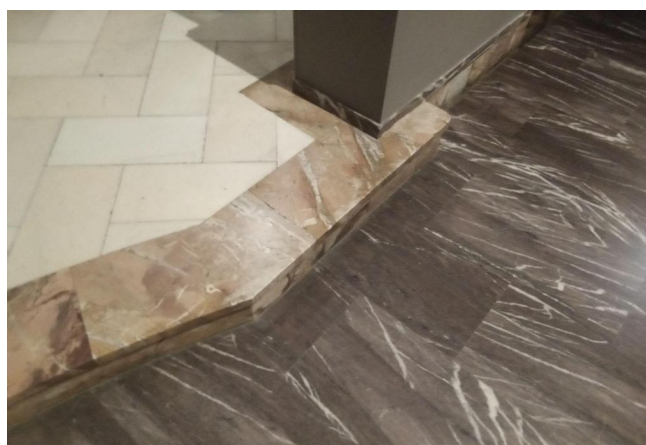
P.1.A14

NOTA: DIDASCALIA TESSILE TATTILE

Supporto Tattile: tessuto

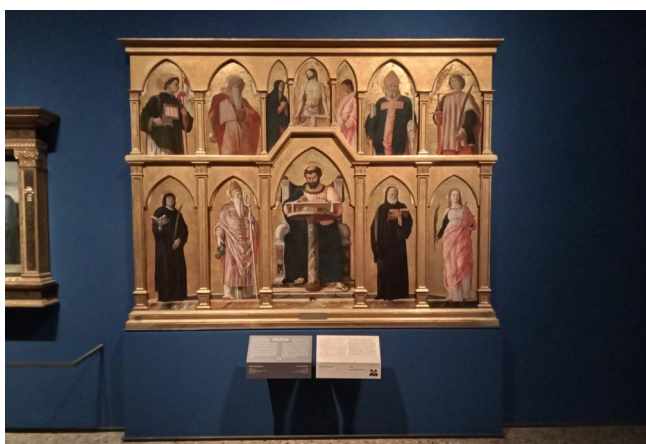
NOTA: QUADRI E DIDASCALIE: posizione corretta per accostamento e visione. Livello di leggibilità dei testi: basso.

Verifica	Criticità
Oggetti esposti: altezza e accessibilità adeguate[MIC] MES05	<div>0</div> <div>✓</div>	<div>1</div> <div>⚠</div>
Oggetti esposti:didascalie pannelli, segnaletica [MIC] FACILITA' LETTURA MES07	<div>0</div> <div>✓</div>	<div>1</div> <div>⚠</div>

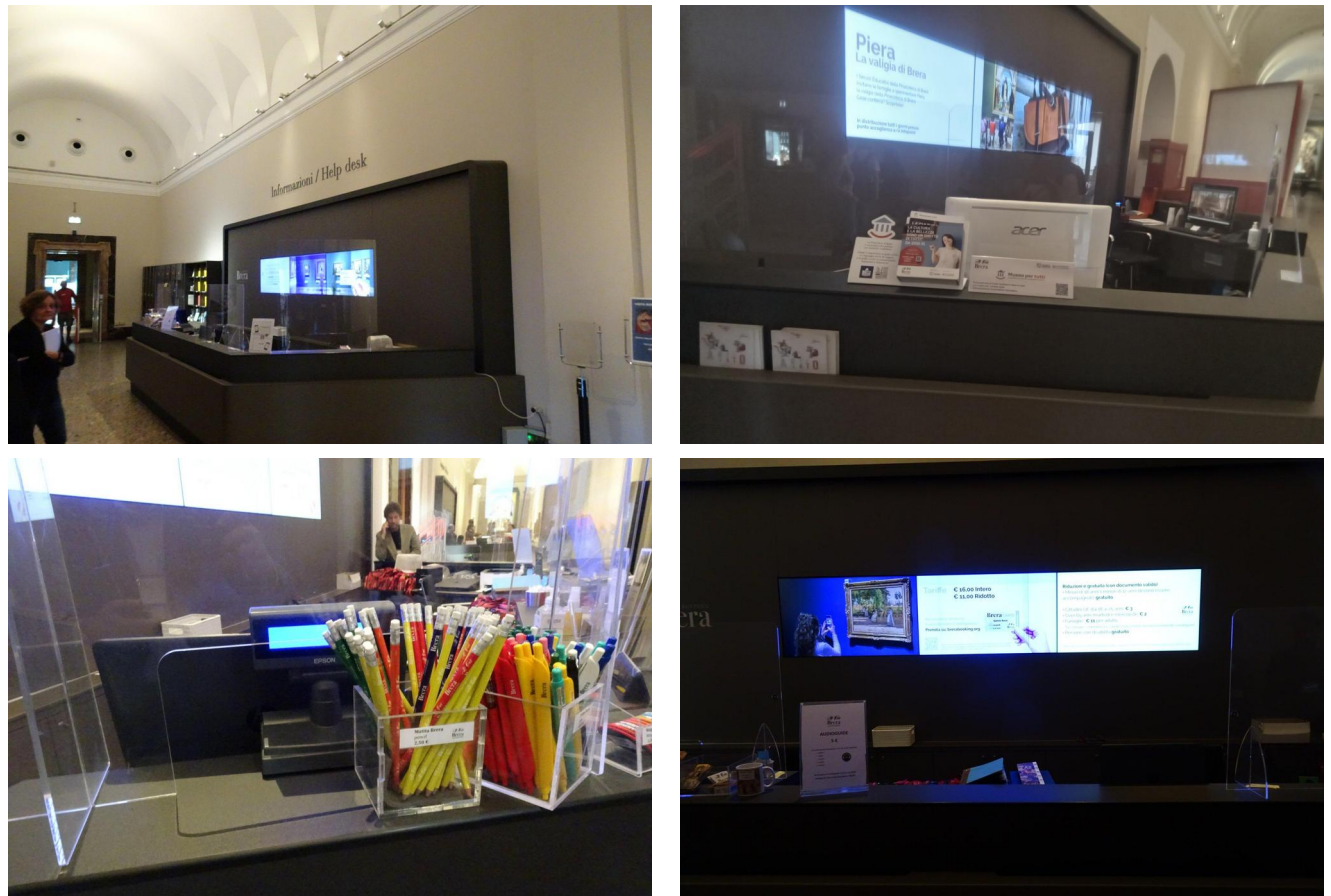
NOTA: Zona biglietteria/accoglienza molto confusa. Informazioni poco chiare. Banco biglietteria pieno di oggetti; scarsa illuminazione. Scritte statiche e su monitor non molto accessibili (per contrasto, dimensioni, velocità sequenza).

Verifica	Criticità
Serv. per ampliare access. esperienza museale [MIC] MSR04	0		3
Servizio di Assistenza (PcD) [MIC] MSR05	0		1
INFO (con icone) per livelli di accessibilità [MIC] MSR02	0		3
Interpreti LIS [MIC] MSR03	0		2
Tablet informativi [MIC] MSR06 Qr code "Museo per tutti"	0		1

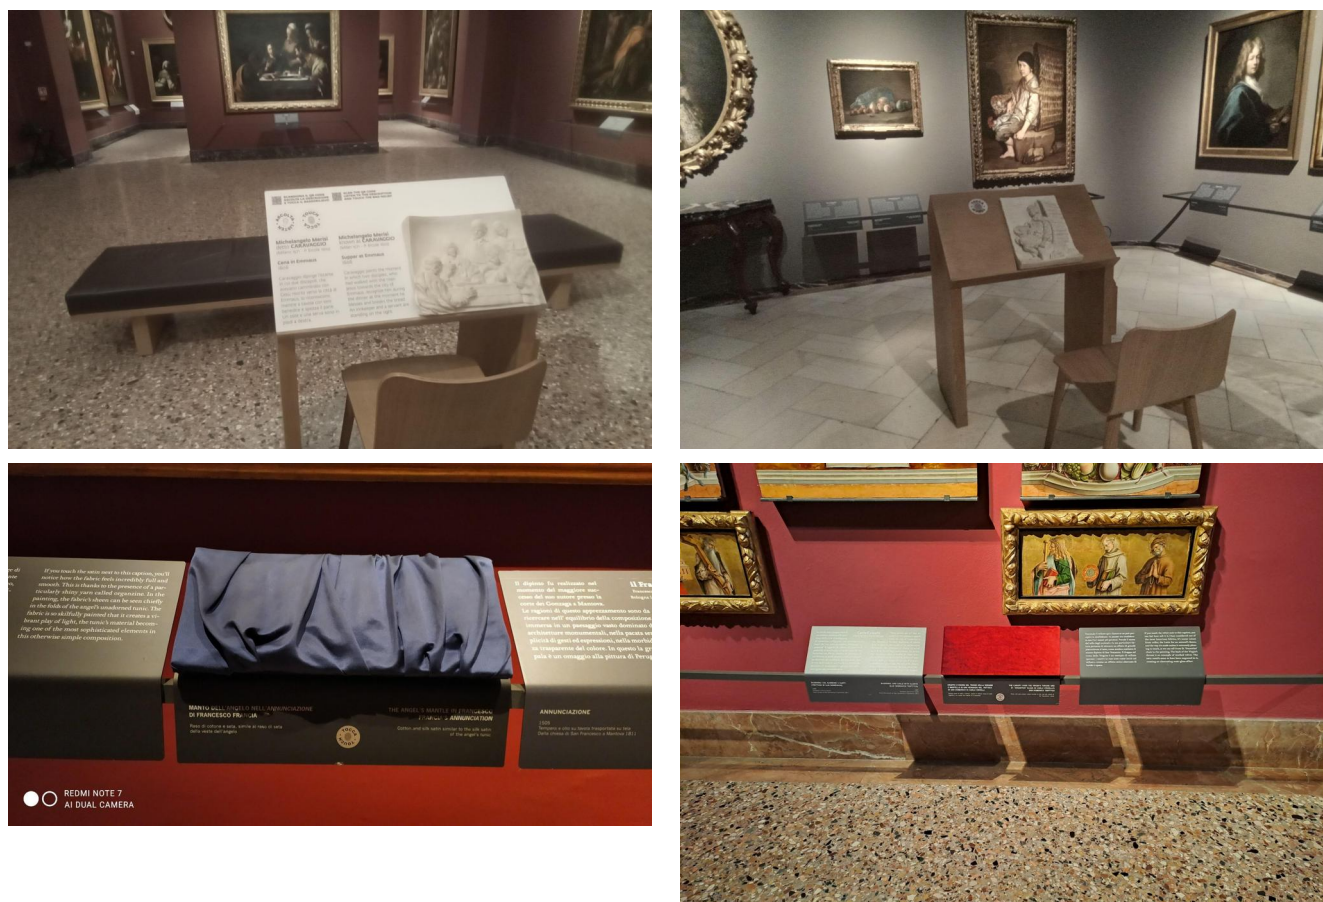
NOTA: DIDASCALIE e SUPPORTI per le persone con DISABILITÀ?

Verifica	Criticità
Didascalie carattere e contrasto MDS19			
Testo poco leggibile, poco illuminate. Ombra (luce alle spalle)	0	✓	1
Opera: possibilità di accostarsi MDS23			
	0	✓	1
Didascalie: info semplificate MDS21			
Tanto testo.	0	✓	1
Didascalie: altre lingue MDS22			
Italiano e inglese	0	✓	1

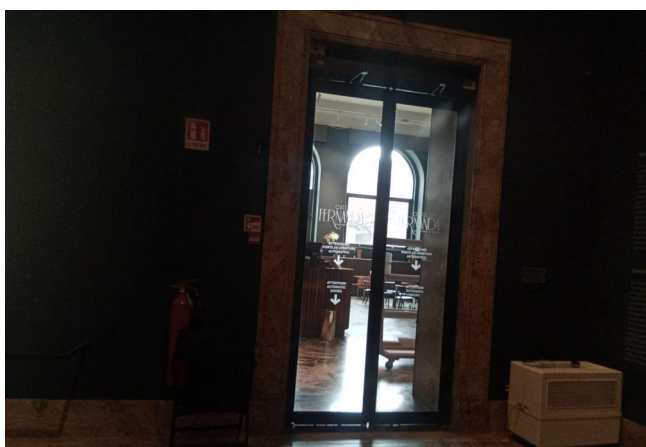
NOTA: Porta vetrata bar Fernanda

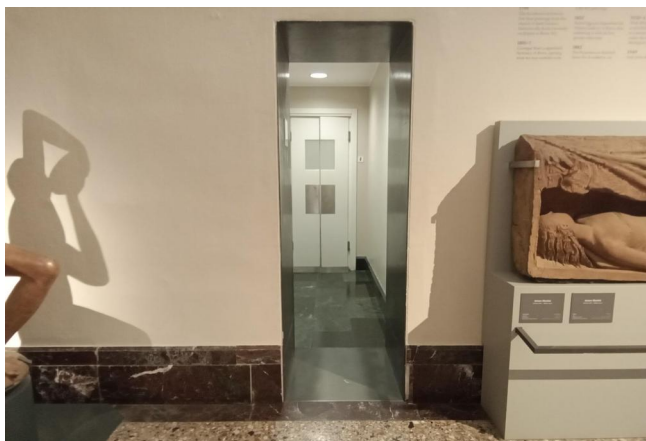
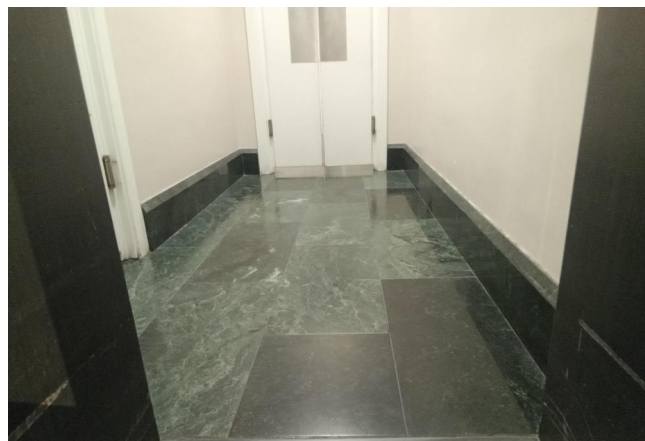
NOTA: Bagno unico femminile

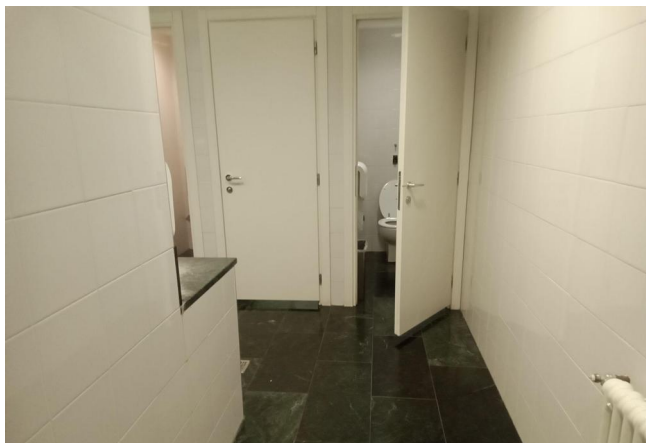
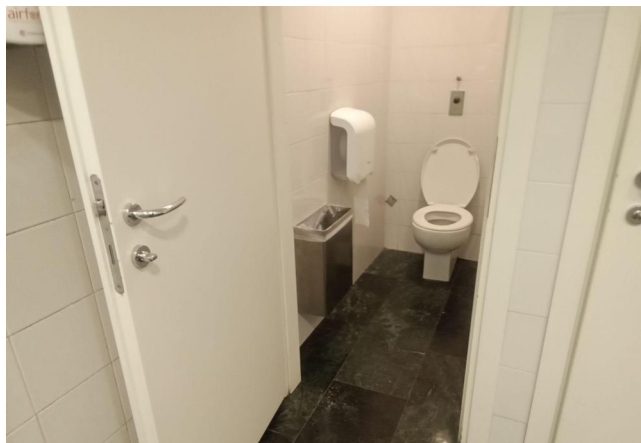
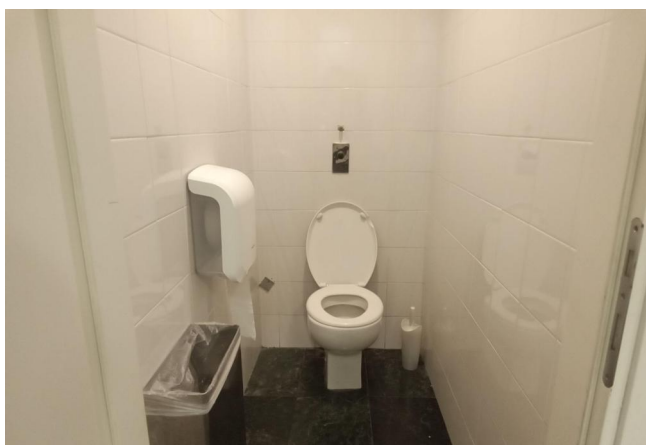
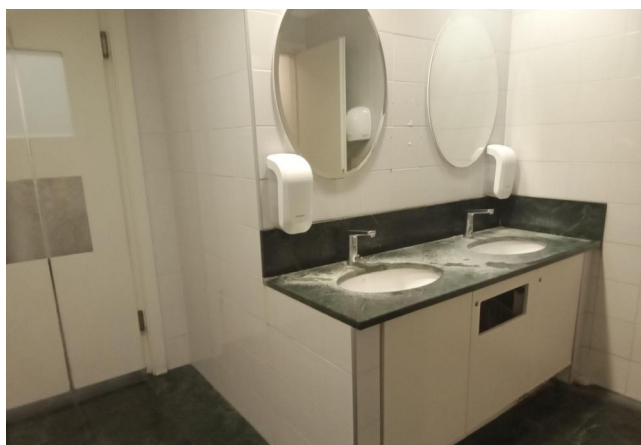
NOTA: Bagno unico maschile

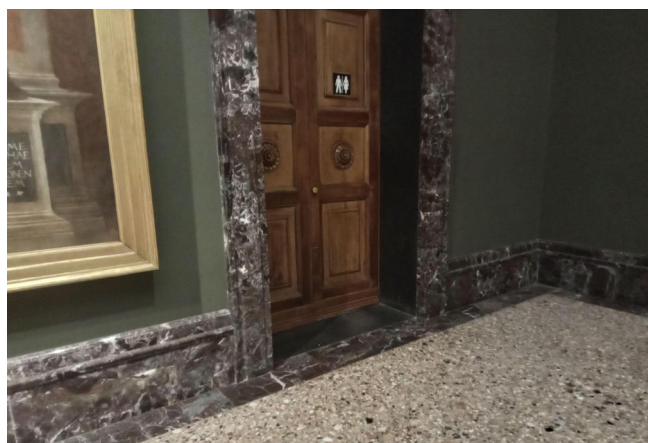
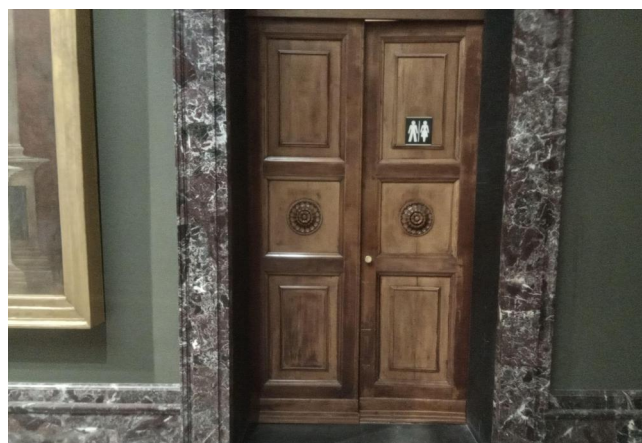
Verifica	Criticità
PORTA INTERNA Larg. netta porta 75 cm [DM236] SHP01 140 cm e 70 cm	0	✓	3 !
Larghezza Anta Singola min 80 - max 120cm [DM236] SHP03 70 cm	0	✓	3 !
Facilmente manovrabili [DM236] SHP04	0	✓	3 !
Maniglia: ALTEZZA 85-95cm [DM236] SHP06 106 cm	0	✓	3 !
Molla di Ritorno (assenza di) [DM236] SHP09	0	✓	1 !
Forza di apertura max 8Kg [DM236] SHP10	0	✓	1 !
Porta con Anta a Libro [DM236] SHP11	0	✓	1 !
Spazio Antistante ADEGUATO [DM236] SHP16	0	✓	1 !
Spazio Retrostante ADEGUATO [DM236] SHP17	0	✓	1 !

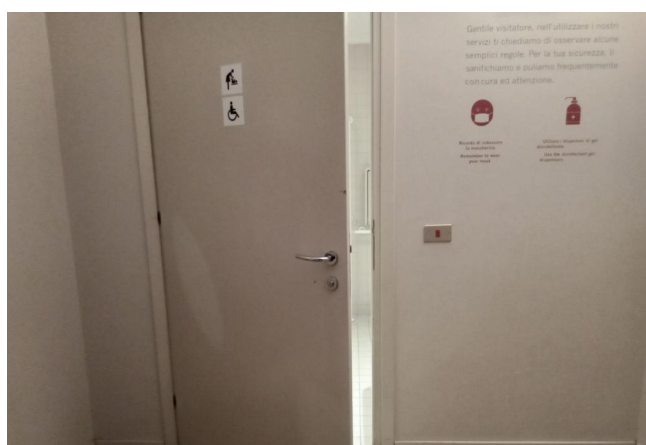
NOTA: BAGNO ACCESSIBILE: maniglione da sostituire

Distanza da mezzeria (asse) del wx al muro a min. 40 cm [DM236] BAW03 20 cm

Maniglioni in prossimità della tazza wc; h. a 80 cm da terra [DM236] BAW06 maniglione verticale, su entrambi i lati, a 40 cm dalla bordo wc (anteriore e posteriore)

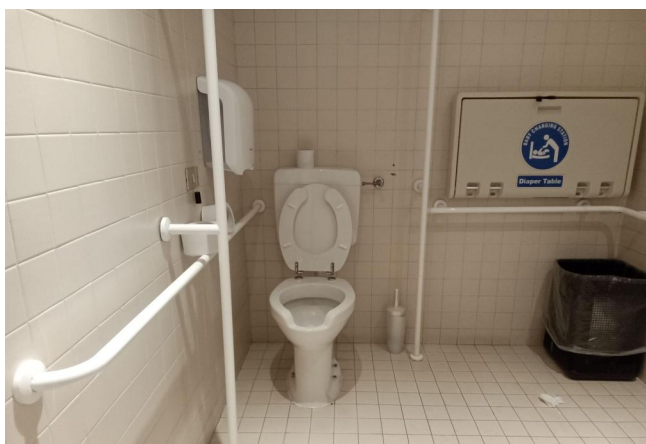
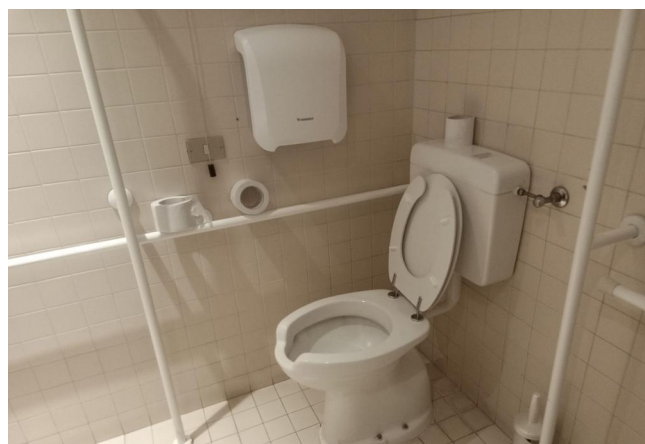
NOTA: Presenza fasciatoio con apertura ad altezza: 132 cm, altezza da aperto: 96 cm, lunghezza fasciatoio aperto: 46 cm

Verifica	Criticità
Bordo superiore 80cm da pav [DM236] BAL01	0		1
Modello senza colonna [DM236] BAL02	0		1
Rubinetti del tipo a leva (non leva clinica) [DM236] BAL04			
Rubinetti a leva clinica da sostituire	1 CAD		1
Spazio anteriore 80 cm [DM236] BAL06	0		1
Modello profondo (ci si accosta bene sotto) BAL03	0		1
Dispenser Sapone, raggiungibile BAL10	0		1
Asciugamani di carta, altezza (max 140) BAL11	0		1
Pattumiera, apertura facilitata BAL13	0		1

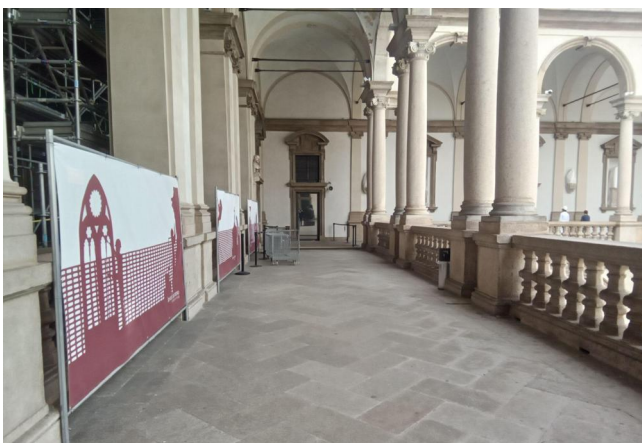
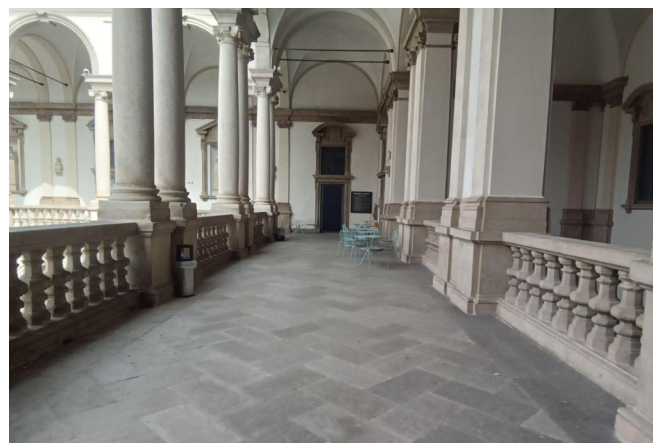
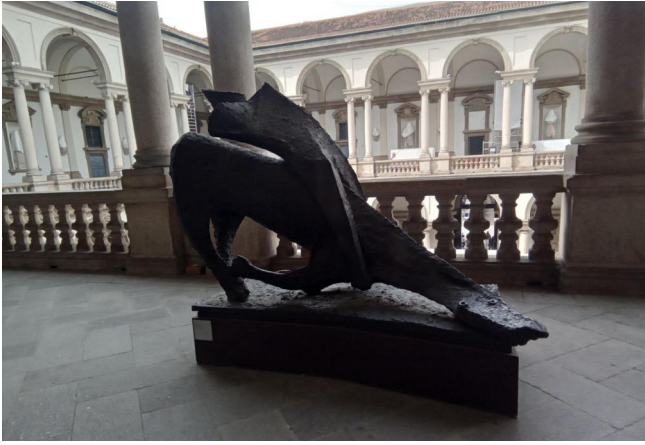
NOTA: Presenza elementi di ingombro (arredi mobili bar): verificare che venga lasciato un passaggio sufficiente per il passaggio delle persone in sedia a ruote.

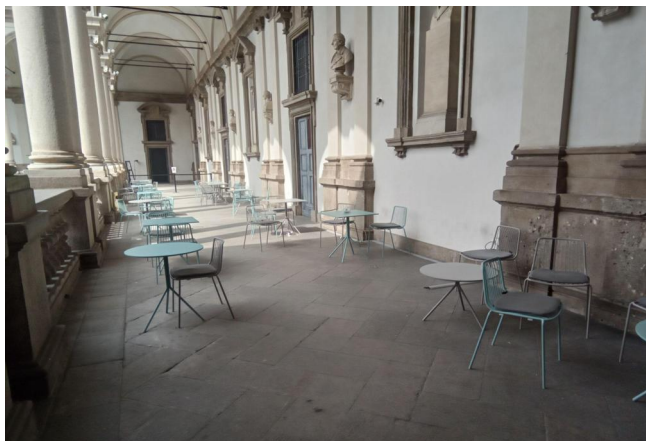
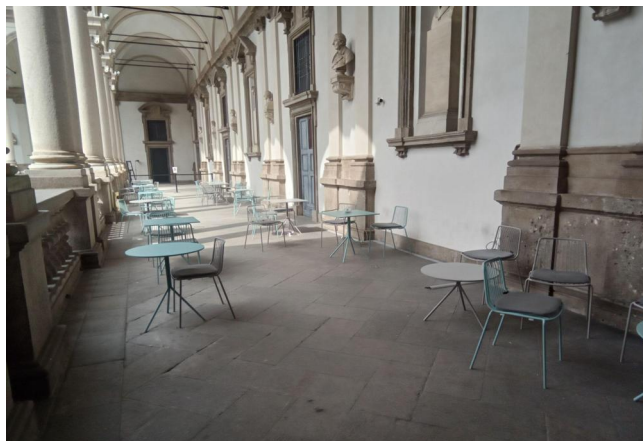
NOTA: PORTA ACCESSO al BAR FERNANDA (dalla biglietteria)

Verifica	Criticità
PORTA INGRESSO Larg. 90cm [LR Lomb] [DM236] SHP02	120		1
Porta automatica SHP08	0		1
Porta Scorrevole [DM236] SHP13	0		1
Porta vetrata: SEGNALAZIONE del vetro [DM236] SHP14 Grafica su porta con poco contrasto	0		3
Spazio Antistante ADEGUATO [DM236] SHP16	0		1
Spazio Retrostante ADEGUATO [DM236] SHP17	0		1

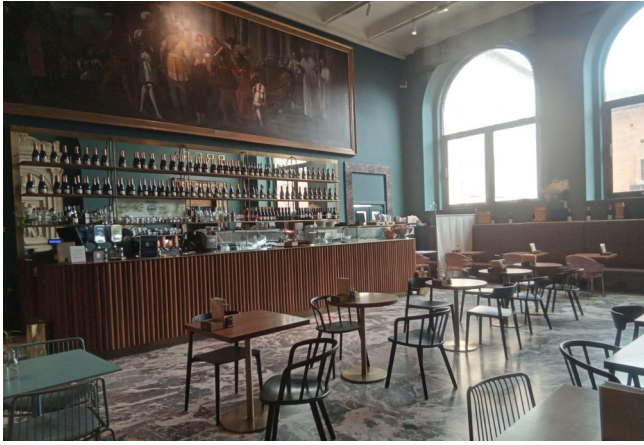
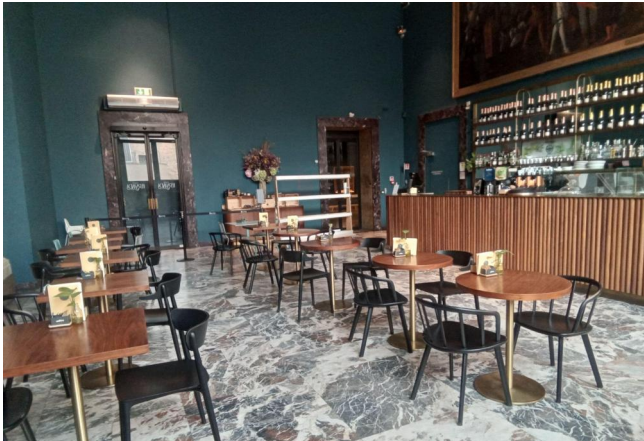
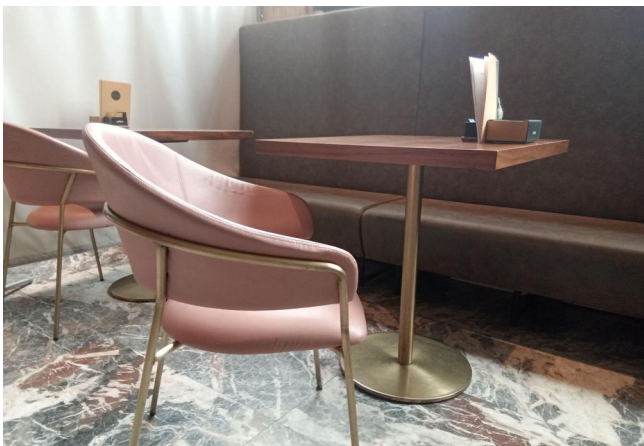
Spazi di Servizio
Loggiato e Bar Fernanda**NOTA:** BR FERNANDA > accessibilità per le persone con disabilità praticamente nulla

Verifica	Criticità
Bancone: altezza adeguata [MIC] MRT01 130 cm	0		5
Bancone: accostamento carrozzine [MIC] MRT03	0		5
Bancone: visibilità prodotti [MIC] MRT04	0		1
Tavoli/Banchi adatta accostamento carrozzina [MIC] MRT07 72 cm	0		3
Altezza della sedia MRT08 45 cm. Poltrone h 40 cm - sedie h 45 cm	0		1
Possibilità di consultare il menu senza sfogliare MRT10 Sui tavoli presente solo menù cartaceo	0		5
Contenitori Rifiuti: spazio antistante MRT19	0		3
Contenitore rifiuti: chiarezza informazioni MRT21	0		3
Ausili: avere a disposizione carrelli MRT17 Carrelli per appoggiare i prodotti.	0		5
Seggioloni/sedie alte per bambini MRT23 N 1	0		2

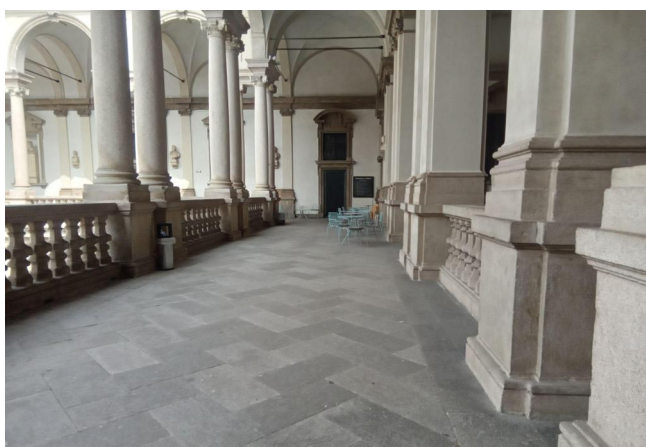
NOTA: Assenza totale accessibilità per disabilità sensoriali (limitazione informazioni uditive, informazioni tattili, informazioni orientamento)
