**PINACOTECA
DI BRERA**

D01

SCHEDE DI RILIEVO

- **RL**
schede di
Rilievo Localizzato

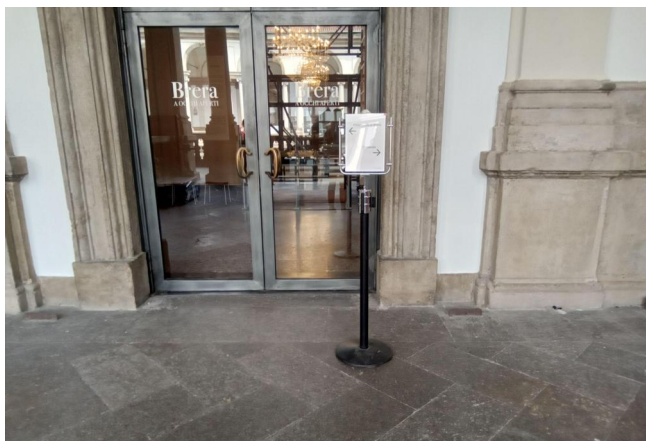
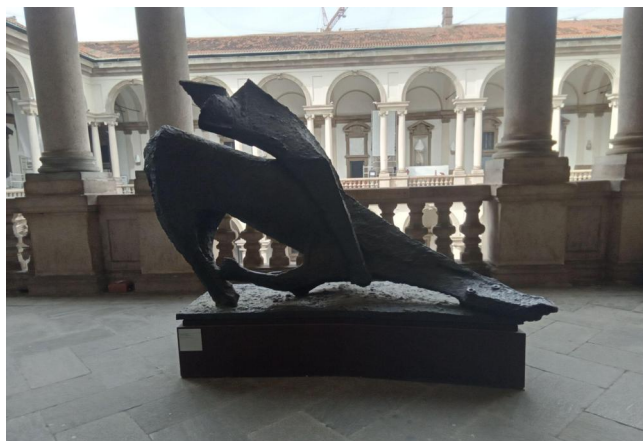
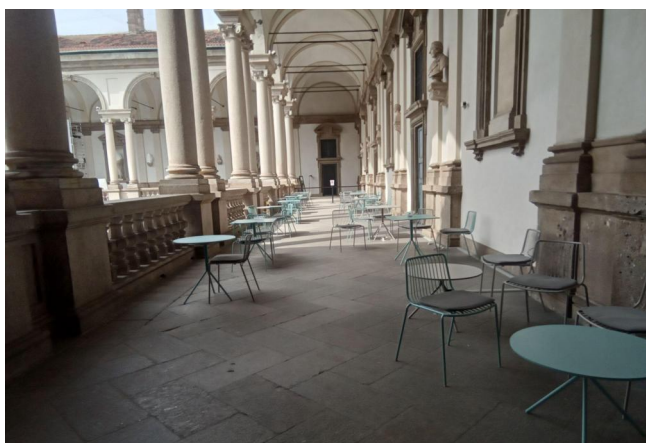
Spazi di Servizio
Loggiato e Bar Fernanda**NOTA:** PORTA ACCESSO al BAR FERNANDA (dalla biglietteria)

Porta vetrata: SEGNALAZIONE del vetro [DM236] SHP14

La porte è facilmente percepibile (Contrasto/Colore) SHP18

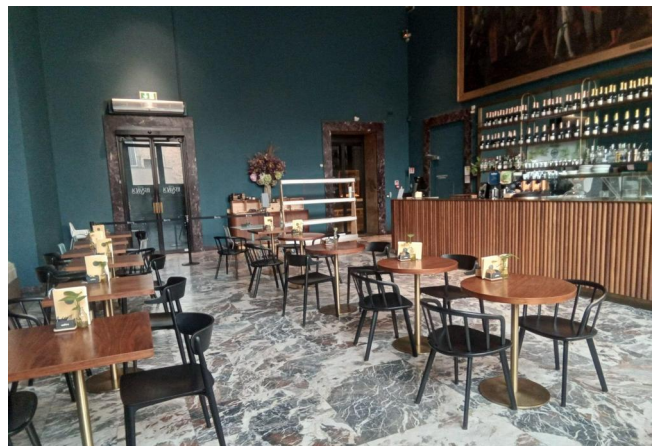
S.1.B04

NOTA: Assenza indicazioni all'interno del bar

Verifica	Criticità
Mappe orientamento EDS01	0		4
Mappe visivo-tattili EDS02	0		4
Pavimentazione tattilo-plantare EDS03	0		4
Segnali direzionali EDS04	0		4
Segnali individuazione ambienti EDS05	0		4

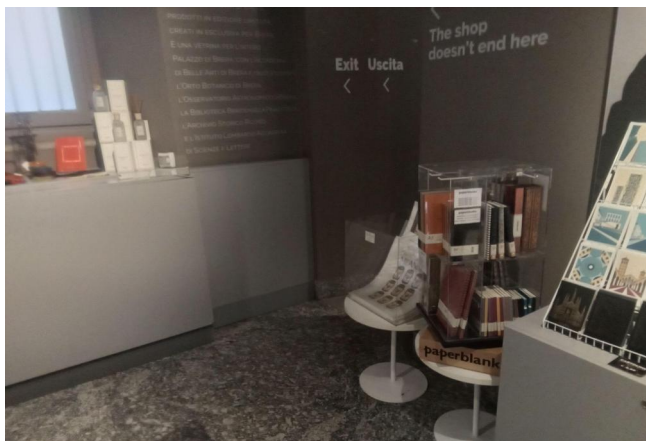
NOTA: nessuna nota riportata

Pavimentazione Antisdrucciolevole [DM236] SHG06

pavimentazione liscia e scivolosa

**Gradino isolato SHG04**

gradino di 17 cm che impedisce l'accesso

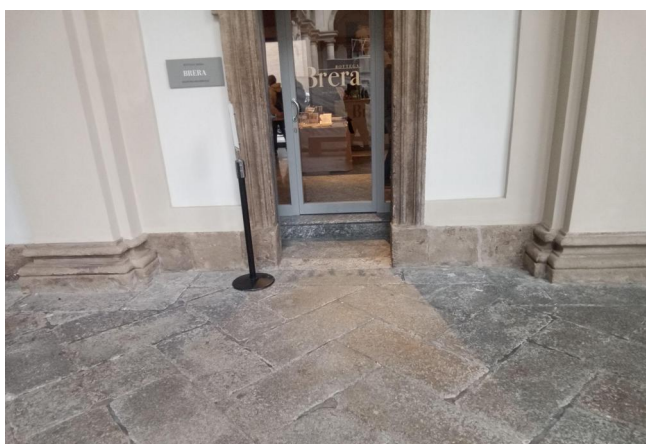
Spazio Antistante ADEGUATO [DM236] SHP16 vi sono solo 28 cm tra la porta e il gradino, ma l'apertura scorrevole non rende problematico tale aspetto	0	✓	2 !
Forza di apertura max 8Kg [DM236] SHP10	0	✓	1 !
Maniglia: ALTEZZA 85-95cm [DM236] SHP06 102 cm	0	✓	3 !
Facilmente manovrabili [DM236] SHP04	0	✓	1 !
Larghezza Anta Singola min 80 - max 120cm [DM236] SHP03	0	✓	1 !
Spazio Retrostante ADEGUATO [DM236] SHP17	0	✓	1 !

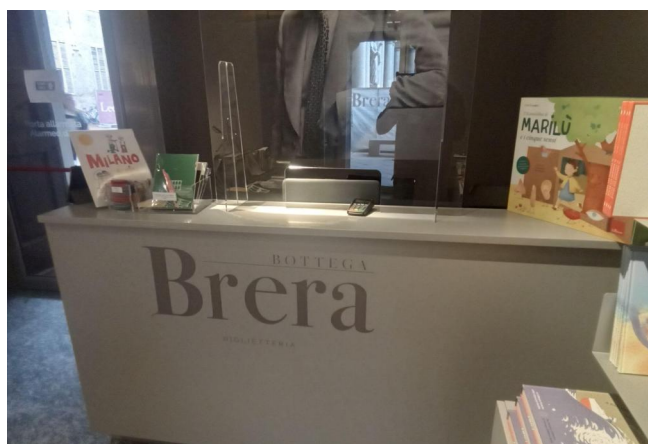
NOTA: Porta a spinta, semi automatizzata. Ingresso "sul retro" dedicato alle persone con disabilità

Spazio Antistante ADEGUATO [DM236] SHP16	0	✓	1 !
Porta vetrata: SEGNALAZIONE del vetro [DM236] SHP14 Non é segnalata l' automazione	0	✓	4 !
Porta automatica SHP08	0	✓	1 !
Larghezza Anta Singola min 80 - max 120cm [DM236] SHP03 115 cm	0	✓	1 !
Spazio Retrostante ADEGUATO [DM236] SHP17	0	✓	1 !

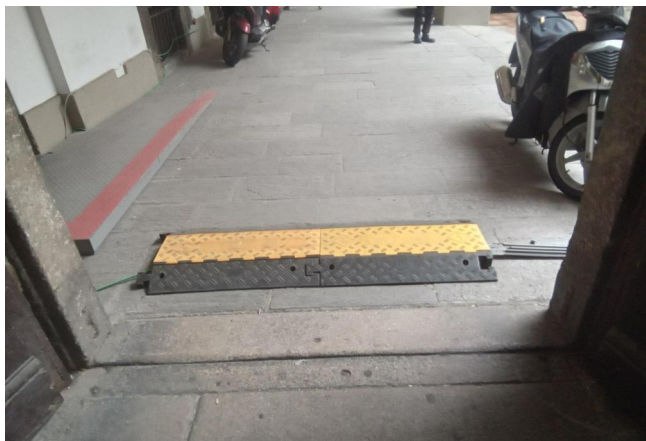
Spazio Antistante ADEGUATO [DM236] SHP16	0	✓	1 !
Porta vetrata: SEGNALAZIONE del vetro [DM236] SHP14	0	✓	1 !
Porta con Anta a Libro [DM236] SHP11	0	✓	1 !
Maniglia a leva [DM236] SHP05	0	✓	1 !
PORTA INGRESSO Larg. 90cm [LR Lomb] [DM236] SHP02 70 cm	0	✓	3 !
Spazio Retrostante ADEGUATO [DM236] SHP17	0	✓	1 !

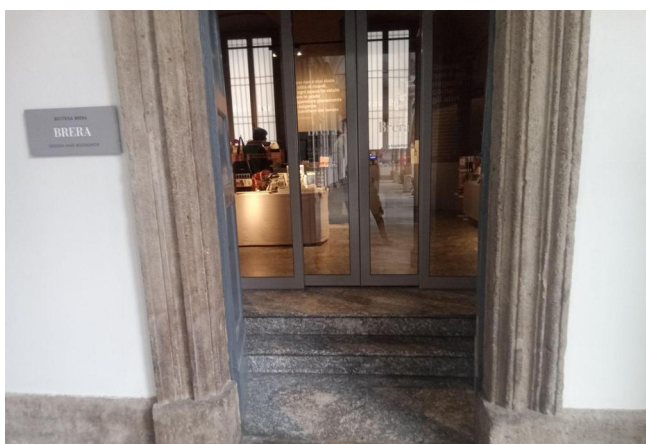
Gradino/Soglia segnalato in modo tattile plantare SHG09	0	✓	2 !
Gradino/Soglia segnalato con variaz. cromatica [DM236] SHG07 colore non percepibile	0	✓	4 !
Gradino/Soglia ben illuminato SHG08 angolo particolarmente buio	0	✓	3 !
Pavimentazione Antisdrucchiolante [DM236] SHG06 pavimentazione scivolosa	0	✓	4 !

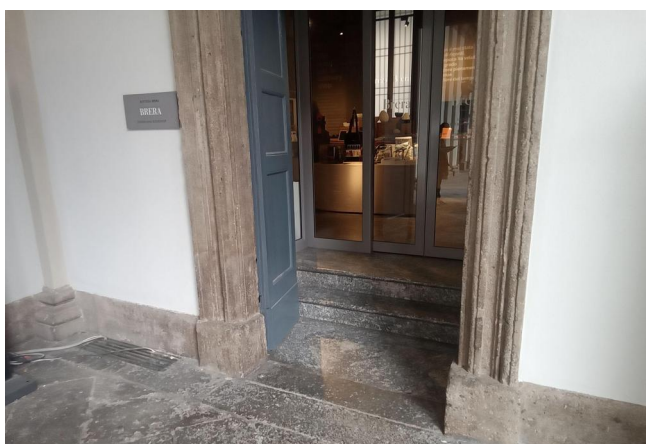
S.2.B03

Verifica	Criticità
Oggetti esposti: visuale [MIC] MES04			
tanti oggetti esposti, non sempre ben visibili	0	✓	2 !
Oggetti esposti: didascalie pannelli, segnaletica [MIC] FACILITA' LETTURA MES07			
Alcuni cartellini poco leggibili, altri molto chiari	0	✓	3 !

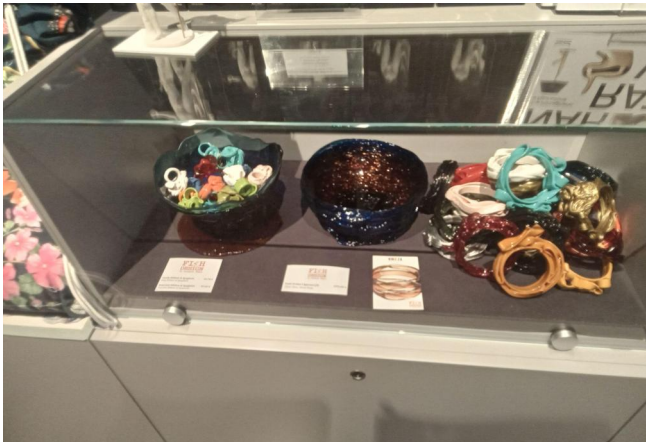
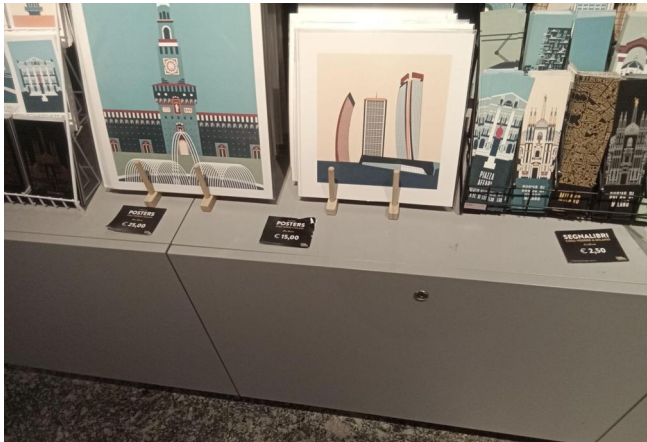
S.2.B04

NOTA: Cartellini neri e caratteri chiari. Leggibili anche a distanza.

Alto contrasto e leggibilità

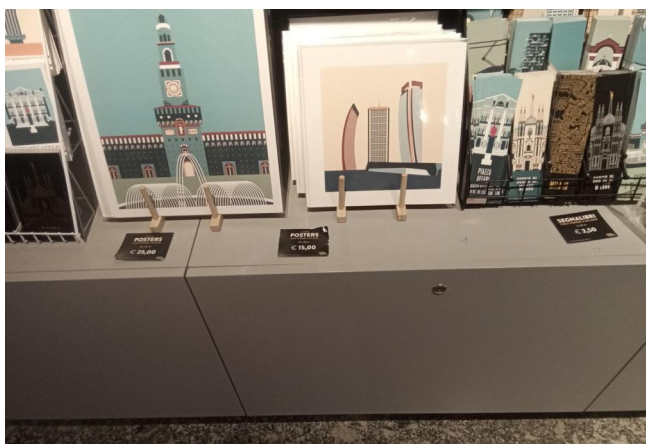
S.2.B05

Verifica	Criticità
<div>Arredo SH005</div> <div>Materiale espositivo in penombra e su passaggio. Poco visibile</div> <div>0</div>	<div>✓</div>	<div>5</div> <div>!</div>

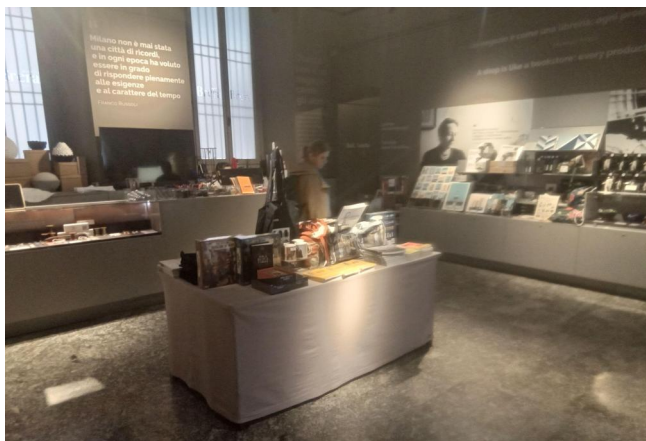
Verifica	Criticità
Informazioni: Braille - immagini - CAA MBG11	0	✓	2 !
Comunicazione: nessuna barriera visiva e acustica tra operatore / cliente MBG14	0	✓	3 !
Info scritte: altre lingue MBG12	0	✓	4 !
BANCONE: pulizia oggetti per evitare di far cadere oggetti/elementi MBG04	0	✓	3 !
Info scritte: dimensioni carattere adeguato MBG09	0	✓	4 !
Info scritte: dimensioni altezza adeguato MBG10	0	✓	4 !
Comunicazione: visibilità viso operatore impiegato MBG13	0	✓	4 !
CASSA: Visibilità Display MBG15	0	✓	1 !

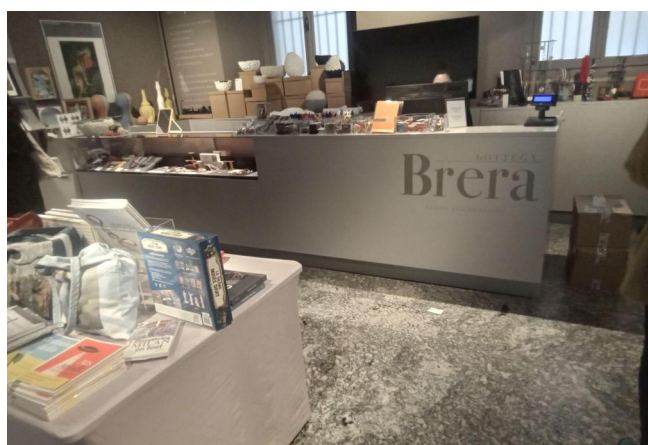
S.2.B08

Verifica	Criticità
<div>Segnalazione tattile UHS08</div> <div>non vi è segnalazione, ma non vi è un reale pericolo vista l'ubicazione dello scivolo0</div>	<div>✓</div>	<div>2</div> <div>!</div>
<div>Pavimentazione omogenea UHS06</div> <div>0</div>	<div>✓</div>	<div>1</div> <div>!</div>
<div>Segnalazione visiva UHS07</div> <div>scivolo poco percepibile0</div>	<div>✓</div>	<div>4</div> <div>!</div>

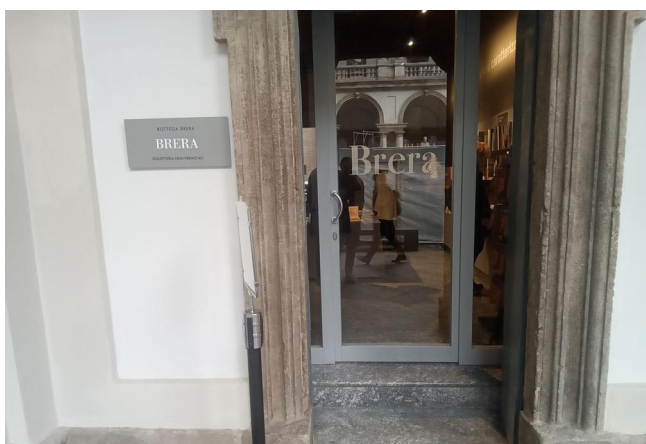
Gradino/Soglia segnalato in modo tattile plantare SHG09	0	✓	1 !
Gradino/Soglia segnalato con variaz. cromatica [DM236] SHG07	0	✓	4 !
Gradino/Soglia ben illuminato SHG08	0	✓	4 !
Pavimentazione Antisdrucchiolabile [DM236] SHG06	0	✓	4 !

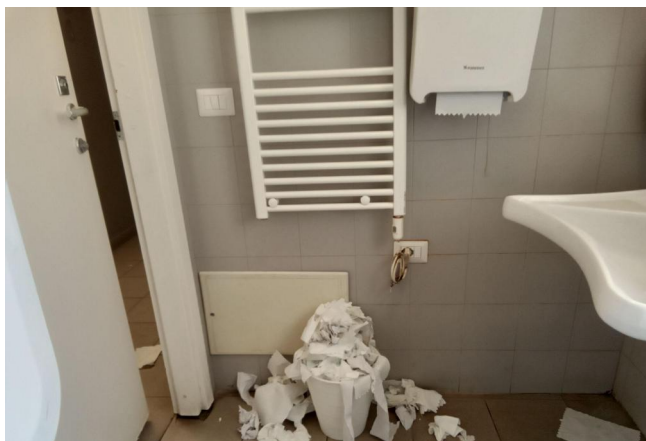
NOTA: BAGNO DEL LOGGIATO: si propone un intervento di riqualificazione.

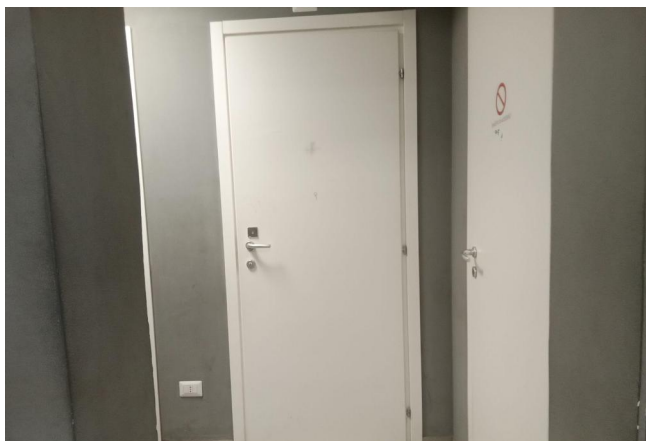
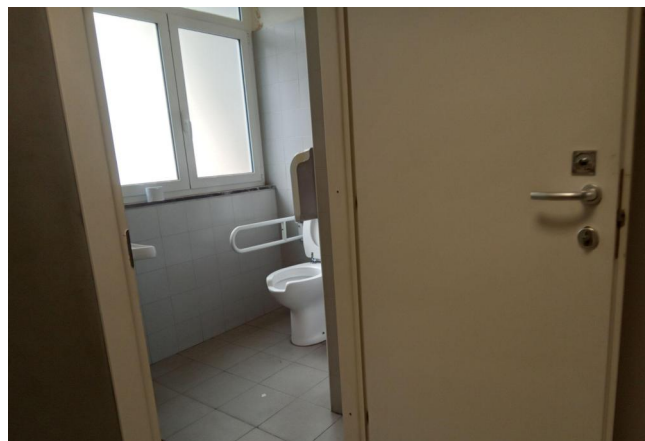
NOTA: SECONDO BAGNO non attrezzato per essere accessibile per disabili motori potrebbe essere oggetto di miglioria
