Il software (data base) di gestione ed elaborazione dei dati del ©PEBA_Exilà è organizzato secondo al seguente struttura

PERCORSO (piattaforma cloud)

SCHEMA Rilievo Localizzato (RL)

SCHEMA Proposta di Intervento (PI)

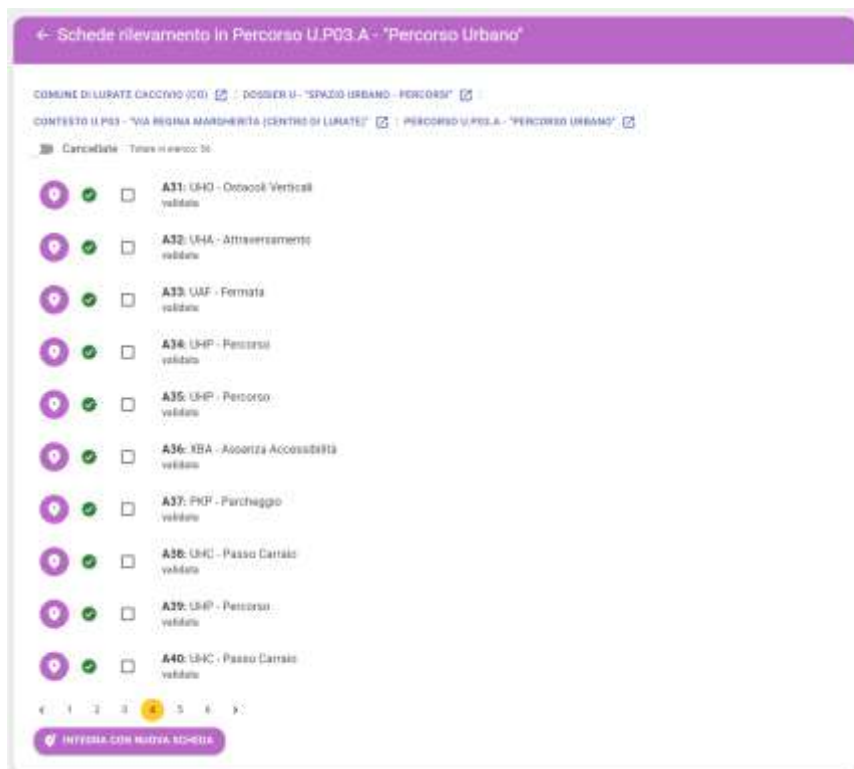
Elenco delle schede rilevate

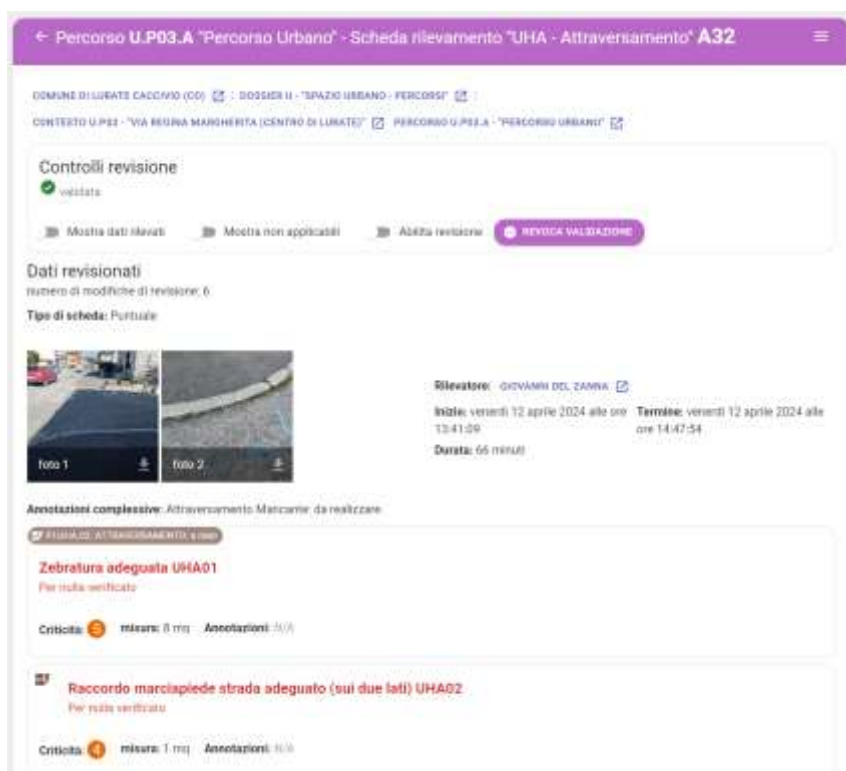
**SCHEDA RILIEVO** (piattaforma cloud)

Codifica della scheda, dati di rilievo. Fotografie e verifiche del rispetto dei requisiti della scheda

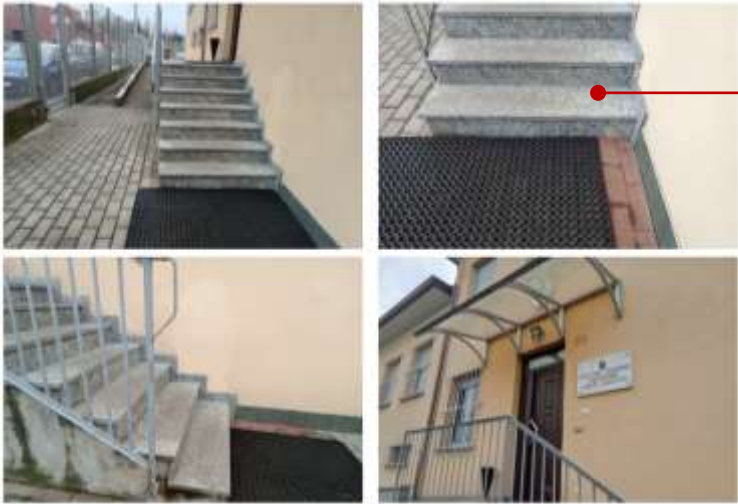
PEBA
CAMPITURA ROSSA
SCHEMA DI RILIEVO - RL

VERIFICA DEL REQUISITO
verde verificato
arancio parzialmente verificato
rosso per nulla verificato

LIVELLO DI CRITICITA' da 1 a 5
5 = non permette l'azione

Verifica	Criticità
Andamento regolare e omogeneo per tutto lo sviluppo [DM236] SVS01	0	1
Larghezza (spazi comuni e uso pubblico): 120cm [DM236] SVS02	140	1
Gradini: antisdrucciolevole SVS03	0	1
Gradini: pedata rettangolare SVS04	0	1
GRADINO contrasto cromatico alzata/pedata [MIC] SVS08	10 ml	3
Segnale TATTILE a pavimento a 30 cm da inizio e fine rampa [DM236] SVS10	2,8 ml	3
